Ergänzung zum Abschlussbericht

Langzeitstudie über den Einsatz von Antioxidantien an Rapsölkraftstoff in der Praxis

- Motorbefundung -

Befundungsprotokoll des Tier 2 Motors vor und nach dem Feldversuch mit Antioxidans-Zusatz im Rapsöl-Vollraffinat-Kraftstoff

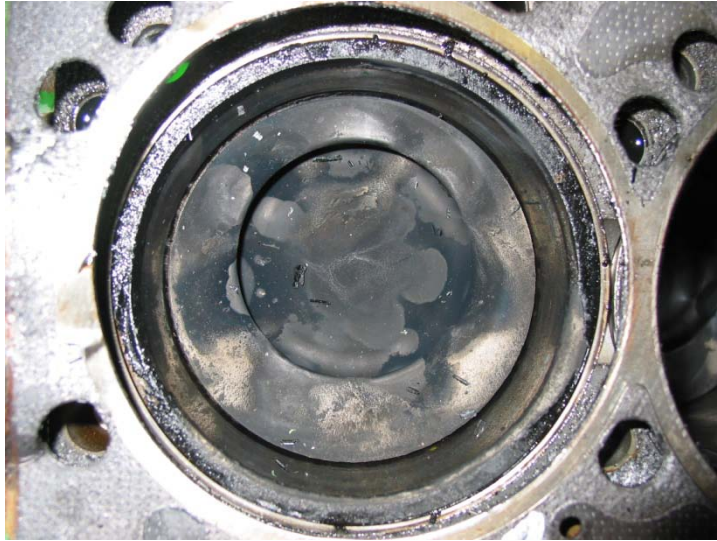
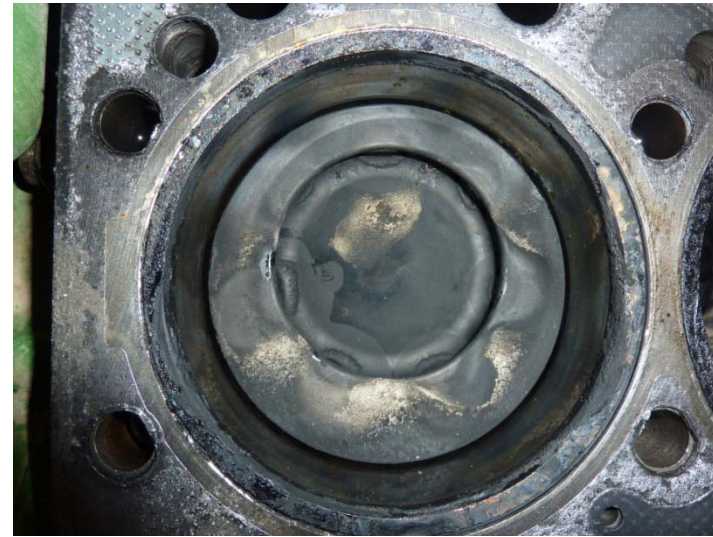
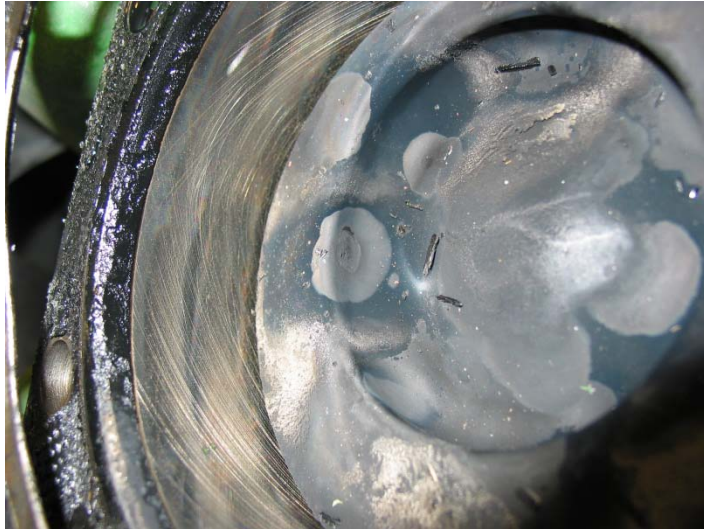
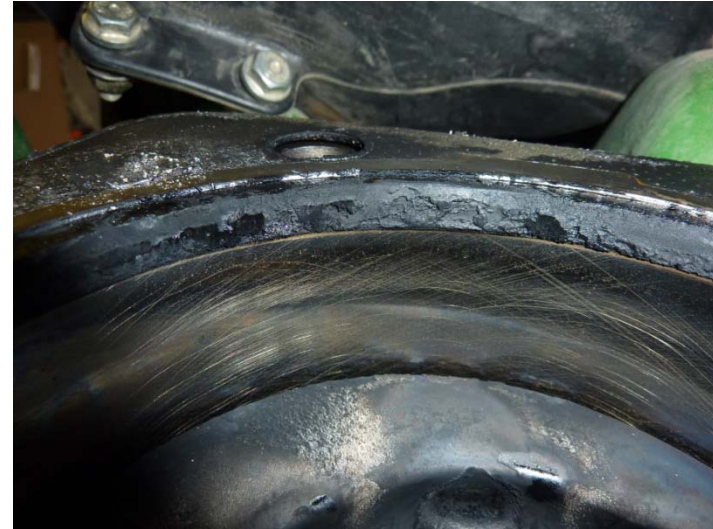
Zylinder 1:

Auf den Kolbenböden sind vor und nach dem Feldversuch keine typischen Einspritzstrahlbilder zu erkennen.

Die Einspritzstrahlen liegen hoch und treffen nicht auf die Kolbenböden auf. Teilweise sind die Auftreffpunkte relativ ungleichmäßig ausgebildet.

In den Kolbenmulden sind leichte Rußablagerungen zu erkennen.

Es gibt geringe weißliche bis gelbliche Ablagerungen auf den Kolbenquetschrändern. **Abbildungen 4 bis 31**

In den Laufbuchsen sind noch deutlich die Spuren von der ersten Bearbeitung (Honung) zu sehen.

An allen Laufbuchsen waren im Bereich der Feuerstege normale Ölkohleablagerungen erkennbar. **Abbildungen 4 bis 27**

Die untypischen Strahlbilder auf den Kolbenböden und Brennraummulden liegen an der vom Umrüster vorgenommenen Modifizierung des Injektoreinbaus. Inzwischen ist der Zylinderkopf von der Werkstatt mehrfach demontiert worden, so dass die Zylinderkopfdichtung gewechselt wurde und die Injektoren nicht mehr die ursprüngliche Einbaulage haben.

Bild 4 bis 7: Zylinder 1, Einspritzstrahlbilder auf Kolbenboden, Laufbuchse mit Honung und Feuersteg

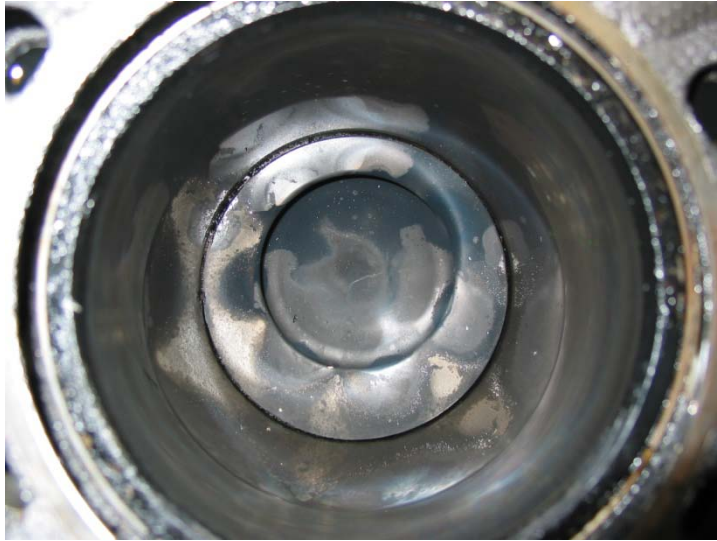
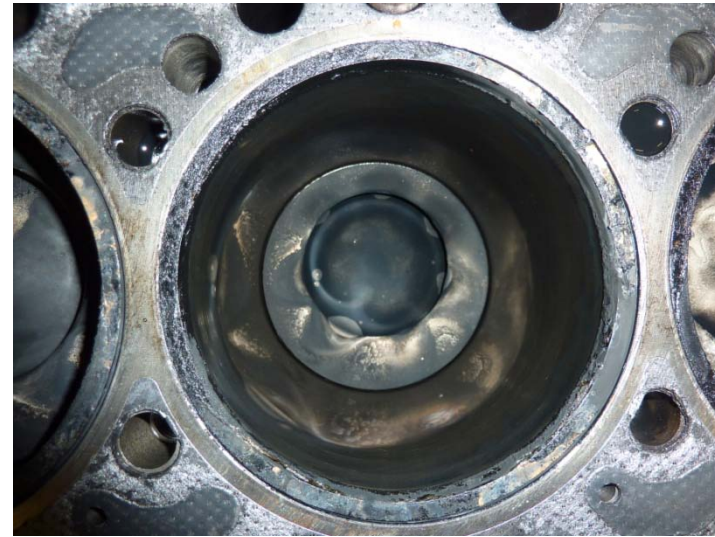
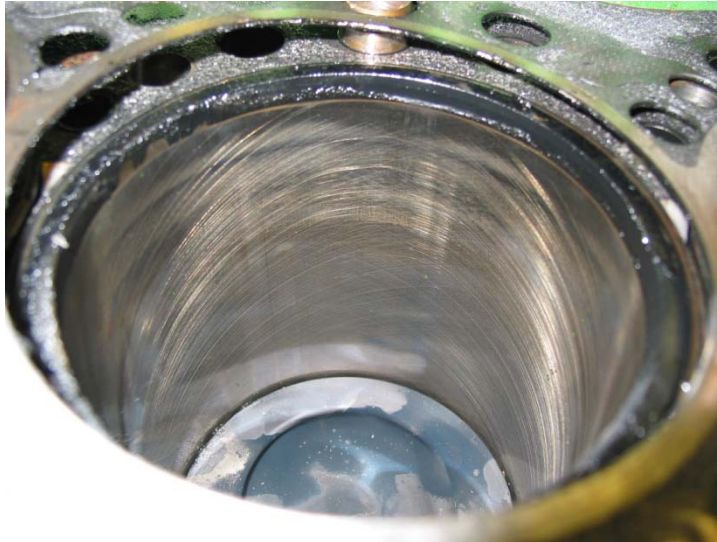
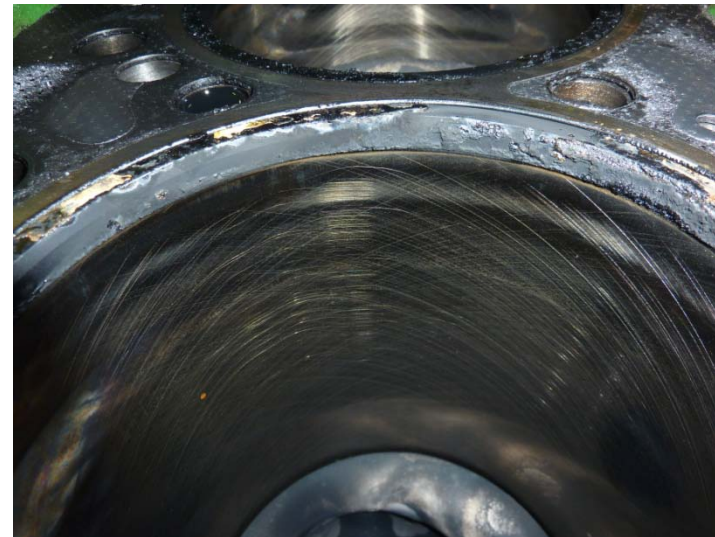
Zylinder 2:

Bild 8 bis 11: Zylinder 2, Einspritzstrahlbilder auf Kolbenboden, Laufbuchse mit Honung und Feuersteg

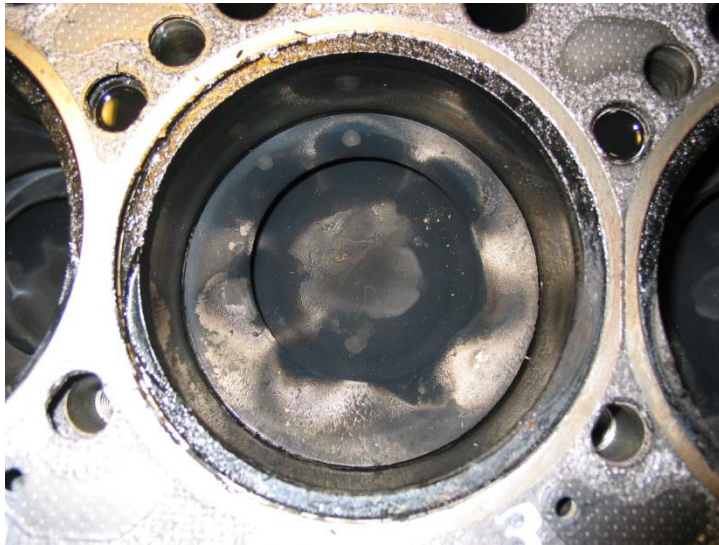
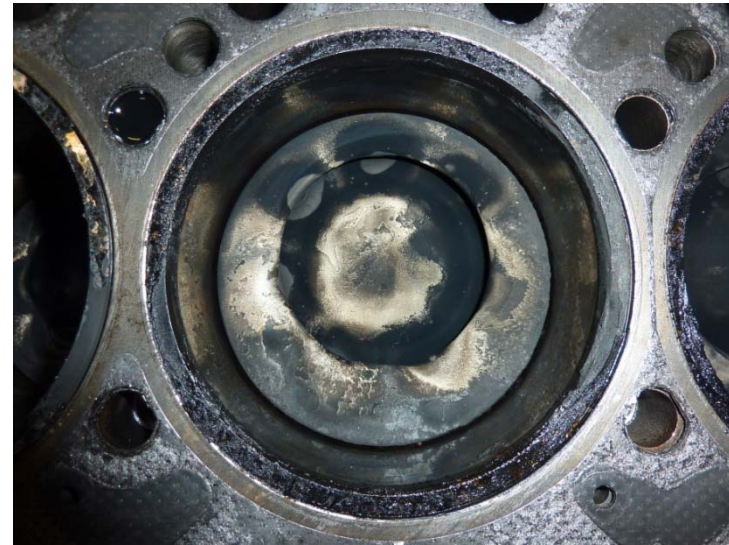
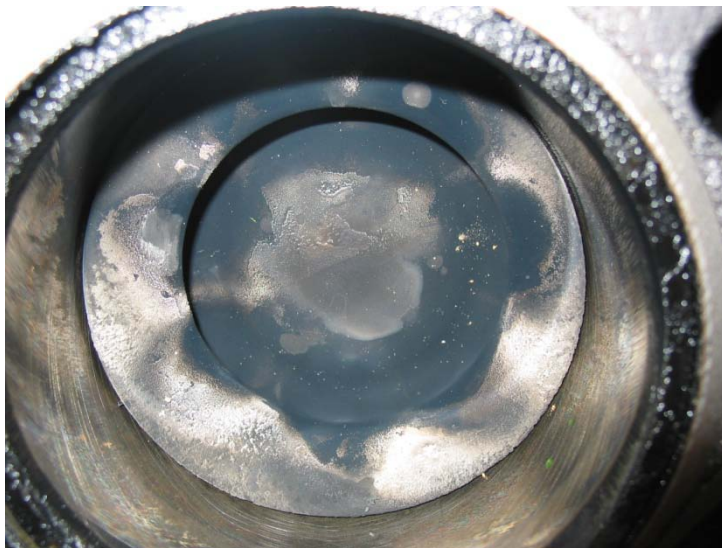
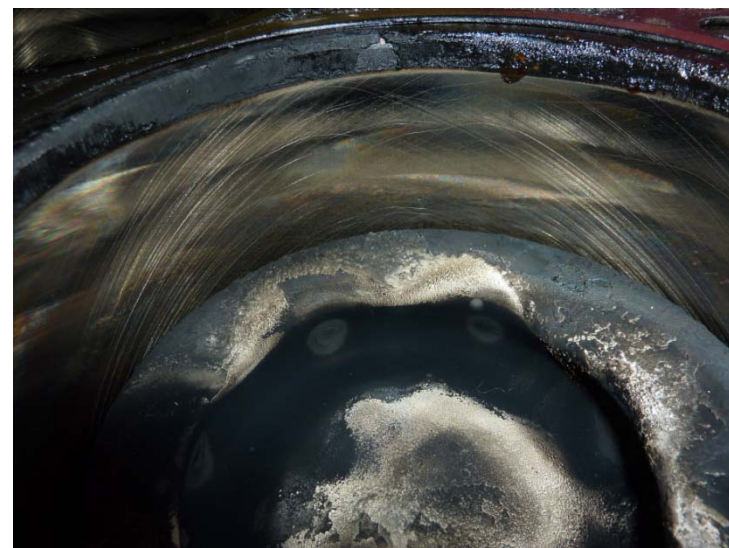
Zylinder 3:

Bild 12 bis 15: Zylinder 3, Einspritzstrahlbilder auf Kolbenboden, Laufbuchse mit Honung und Feuersteg

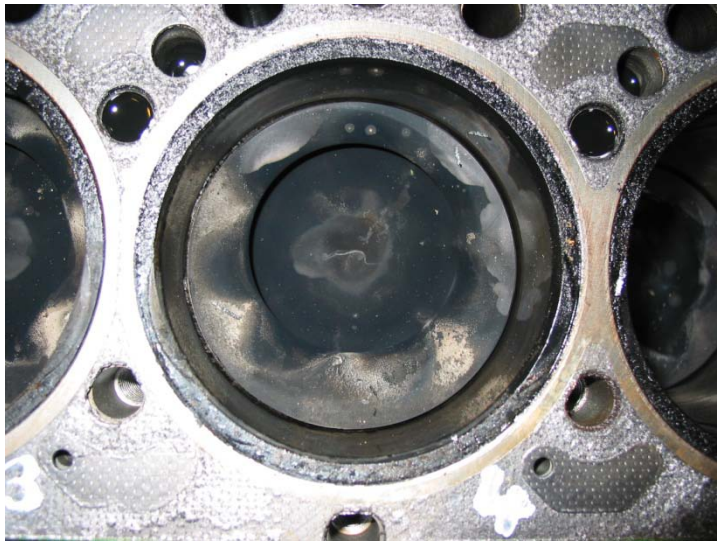
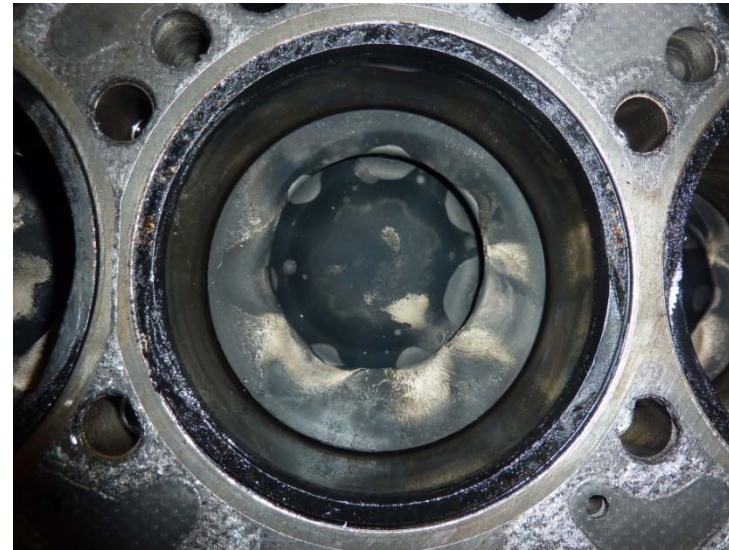
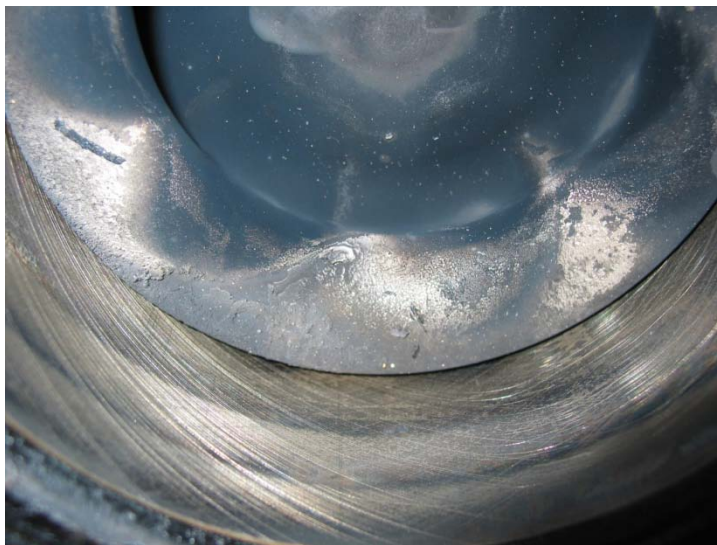
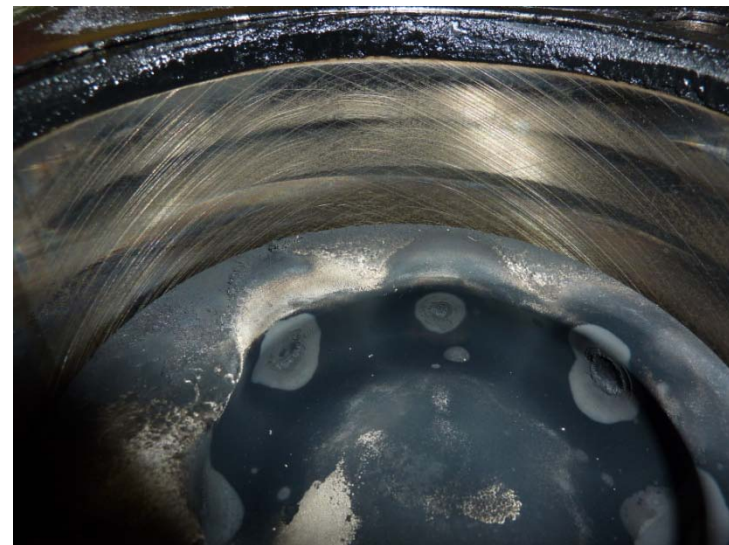
Zylinder 4:

Bild 16 bis 19: Zylinder 4, Einspritzstrahlbilder auf Kolbenboden, Laufbuchse mit Honung und Feuersteg

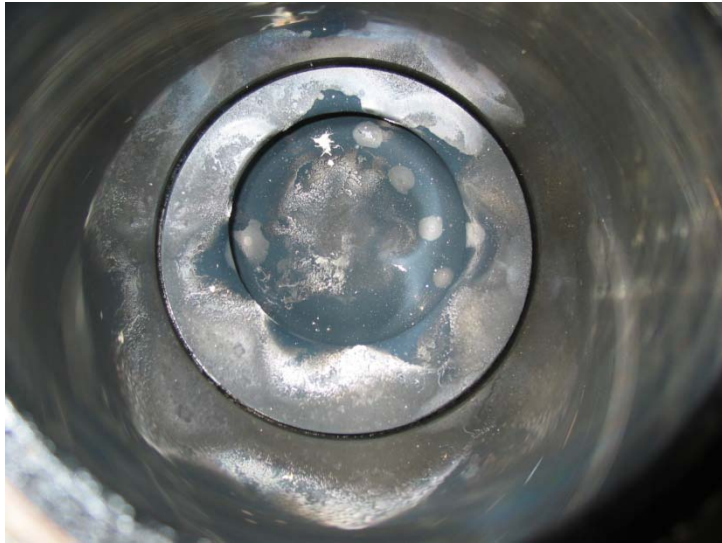
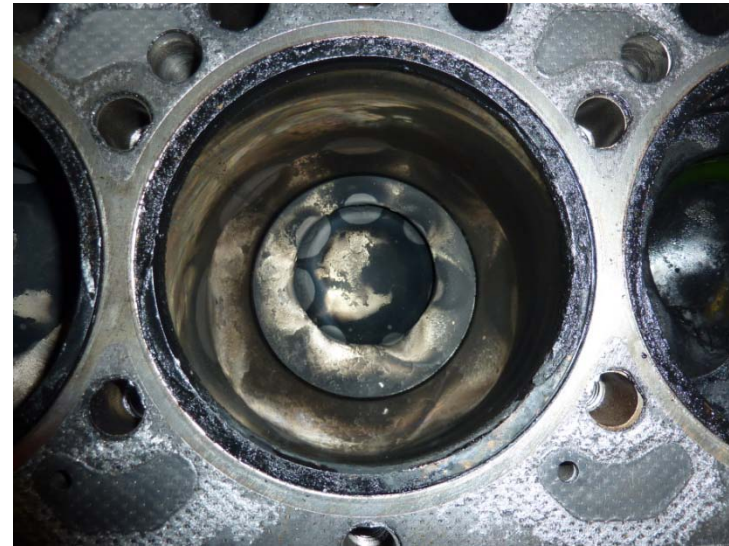
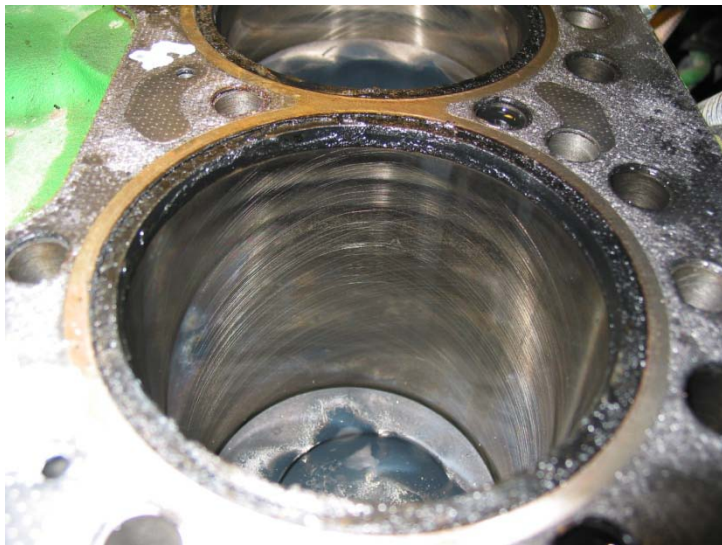
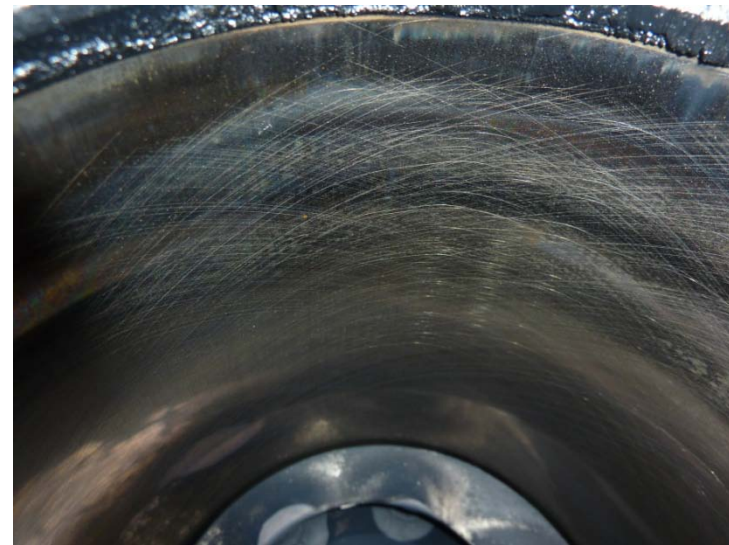
Zylinder 5:

Bild 20 bis 23: Zylinder 5, Einspritzstrahlbilder auf Kolbenboden, Laufbuchse mit Honung und Feuersteg

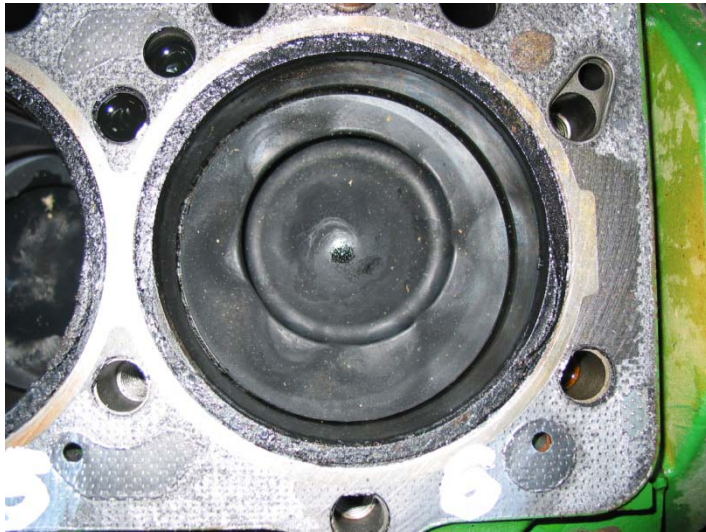
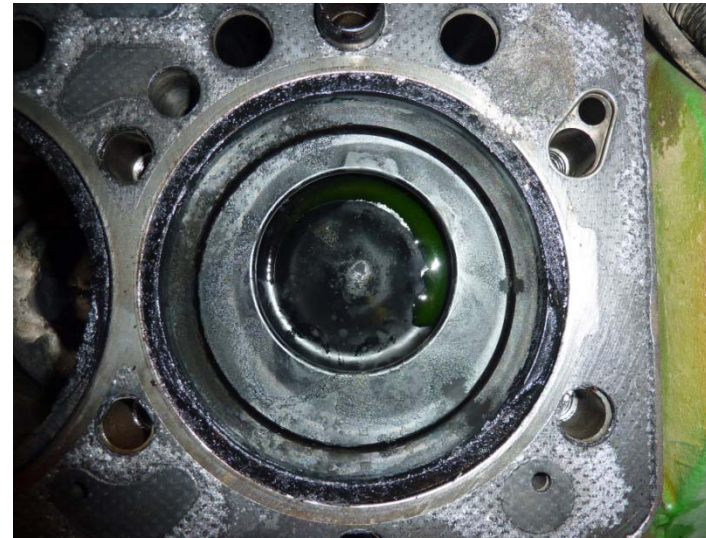
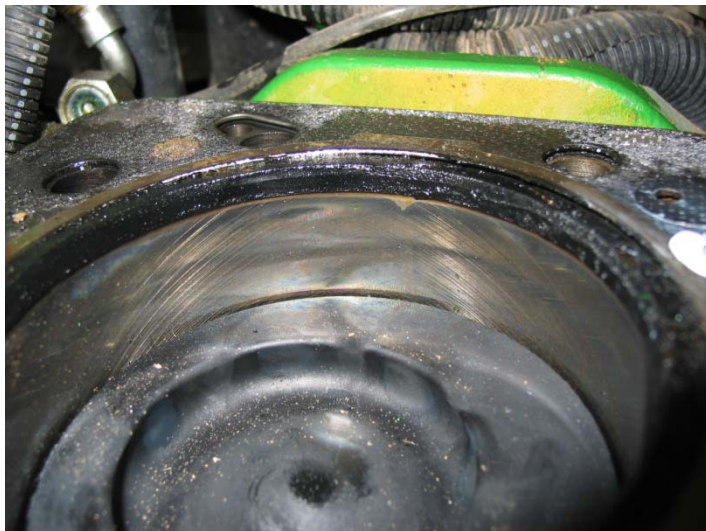
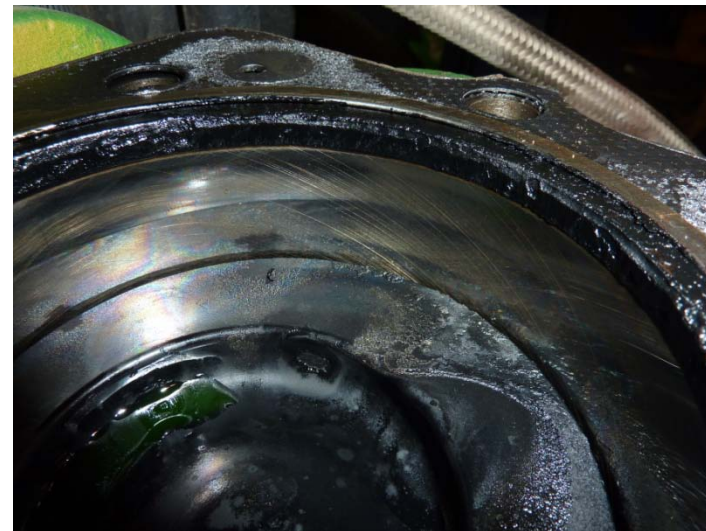
Zylinder 6:

Bild 24 bis 27: Zylinder 6, Einspritzstrahlbilder auf Kolbenboden, Laufbuchse mit Honung und Feuersteg

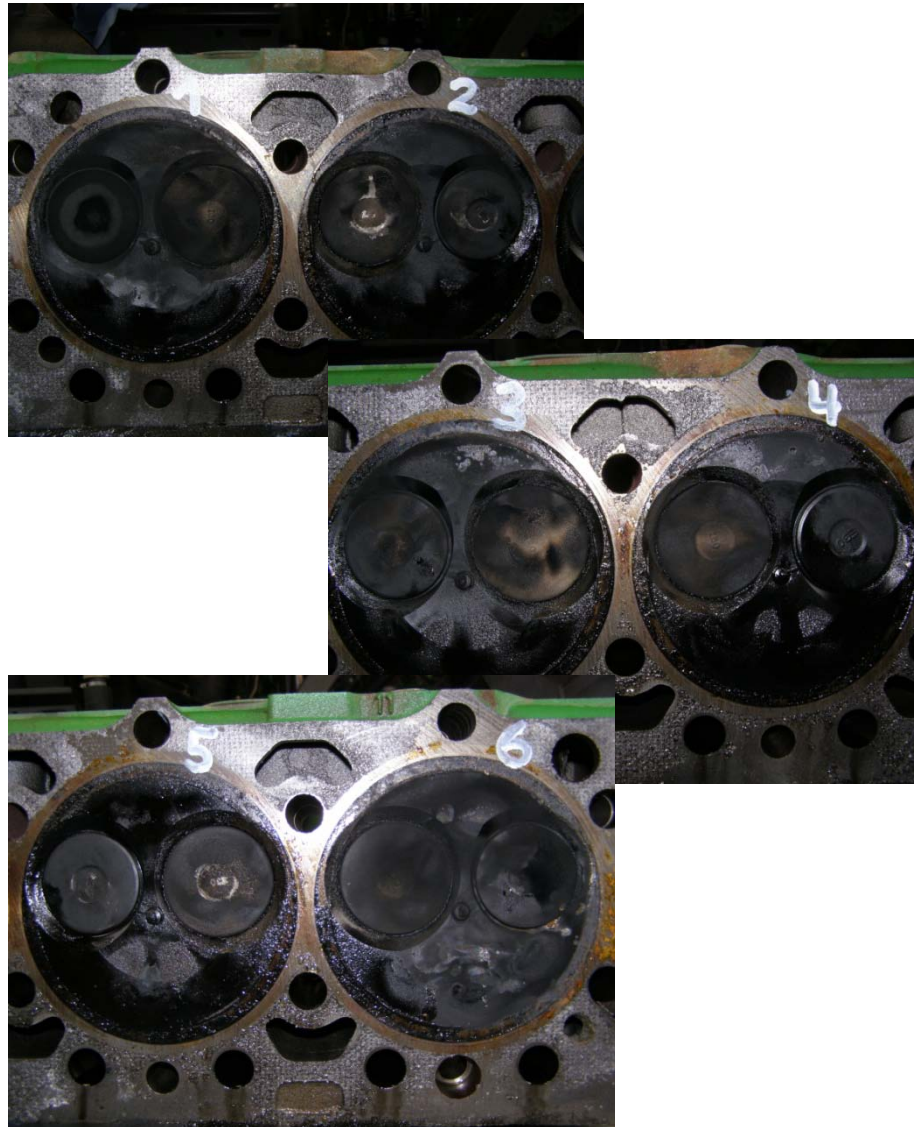
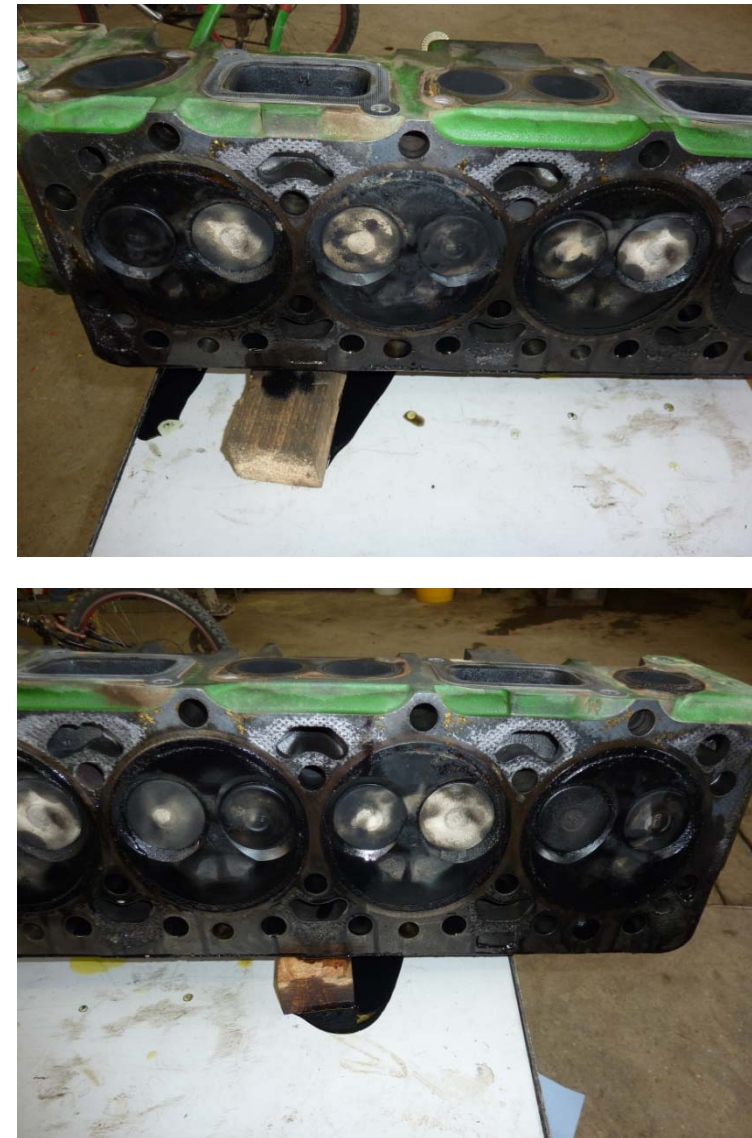
Zylinderkopf:

Minimale weißliche Ablagerungen um alle Einlassventilsitze und auf den Ventiltellerunterseiten,

Leichte Rußablagerungen um einige Auslassventilsitze, **Abbildung 31 bis 35**

Bild 31 bis 35: Zylinderkopf,
Brennraumseite mit Ein- und Auslassventilen

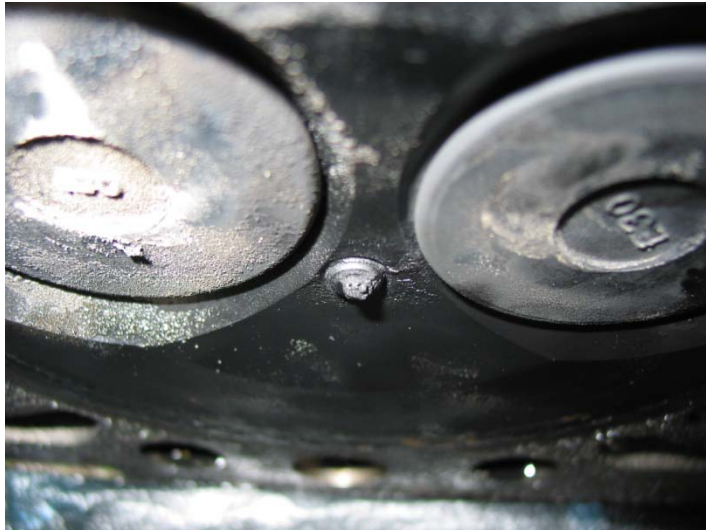
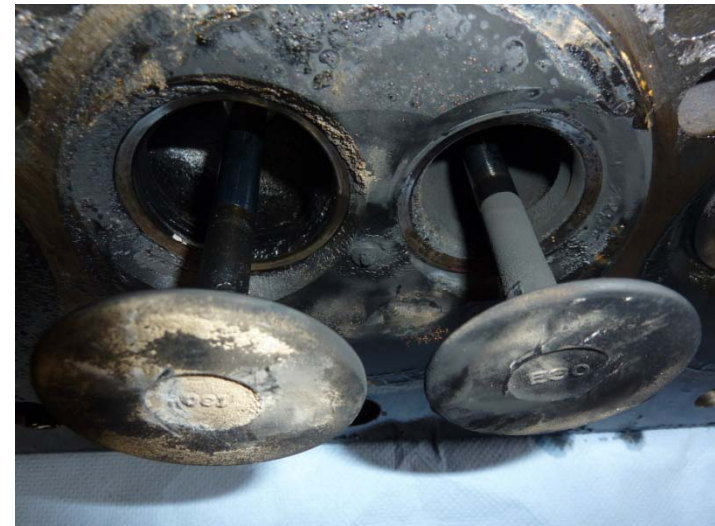
Einlassventile/-sitze:

Minimale Ablagerung von Ölkohle, die sich hoch bis zu den Ventilschäften ausdehnt,

Rußablagerungen sind ölig, schmierig bis fest, **Abbildung 36 bis 47**

Bild 36 bis 37: Einlass- und Auslassventilteller und Ventilsitze, Zylinder 2

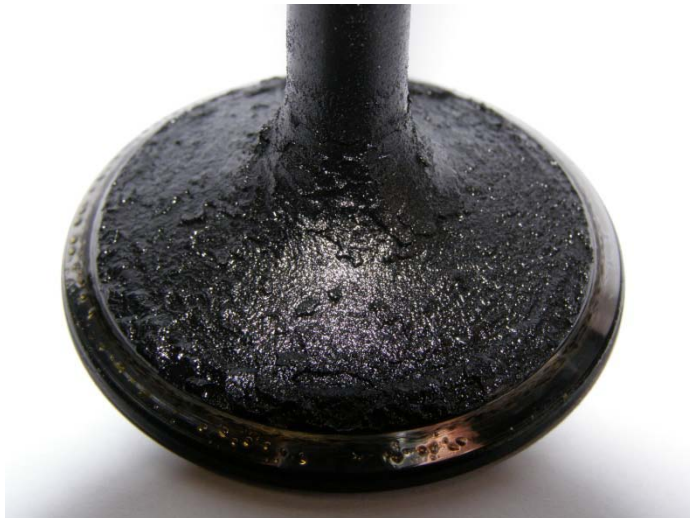
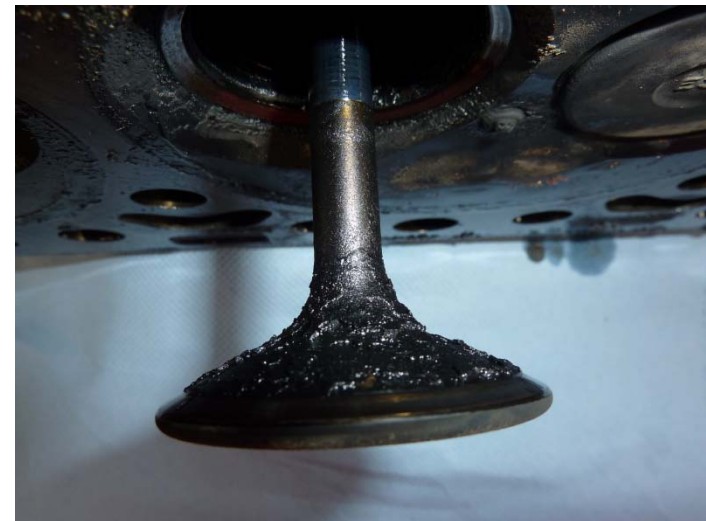
Leichte Ölkohlenbildung von öliger, weicher bis pastöser Konsistenz, **Abbildung 39 bis 47**

Bild 38 und 39: Einlassventile, Zylinder 2

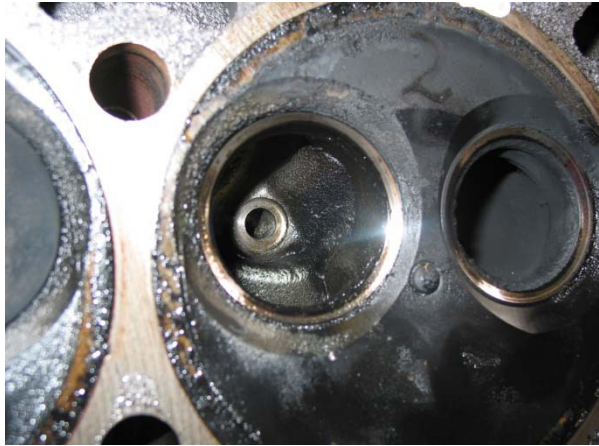
Auslassventile:	Sehr wenige Ablagerungen von Ölkohle, trocken und braun, Abbildung 39 bis 47
Auslasskanäle:	Leicht trockener Ruß in den Öffnungen, Abbildung 39 bis 47
Injektoren:	An den Injektoren sind deutlich sichtbare Ölkohleablagerungen zu erkennen. Die Einspritzlöcher sind deutlich zu sehen und frei, Abbildung 48 bis 51
Turbolader, Verdichterseite (Luftseite)	Gehäuse und Verdichterschaufeln trocken, kein Belag, wie neu
Turbolader Turbinenseite, (Abgasseite)	Die Spiralgehäuse und Turbinenschaufeln sind trocken, aber mit sichtbarem leicht rußigem Belag
Abgaskrümmer:	Minimale Rußschicht, nicht feucht
Abgaskanäle:	Alle Kanäle trocken, leichte Rußablagerungen

Bild 40 bis 41: Einlass- und Auslassventilsitze, Zylinder 2

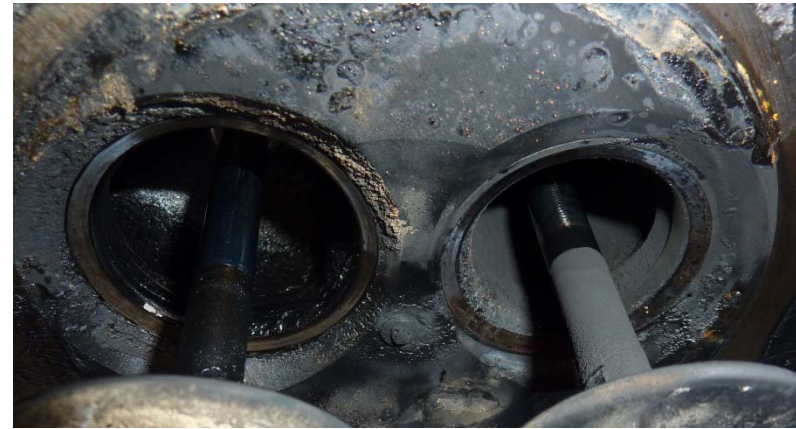
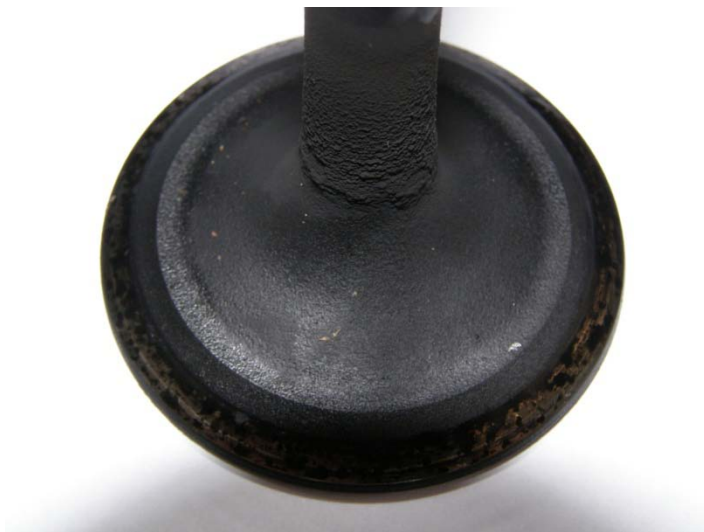
Bild 42 bis 43: Auslassventil, Zylinder 2

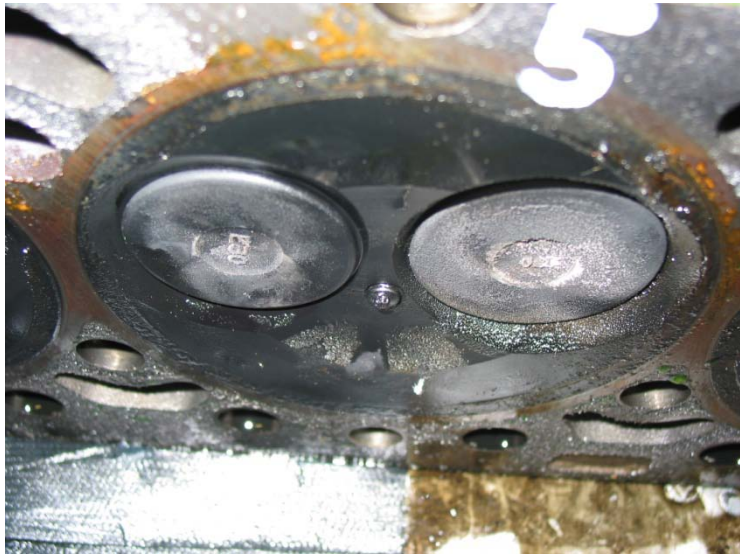
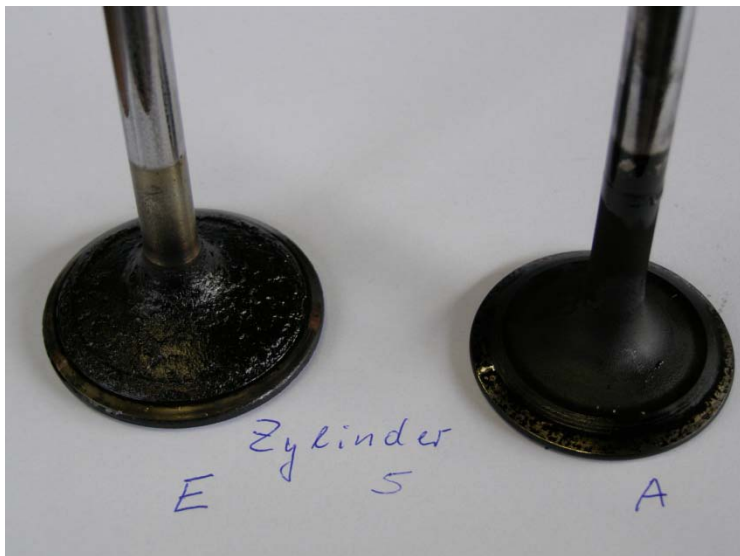
Bild 44 bis 45: Einlass- und Auslassventil und Ventilteller Zylinder 5

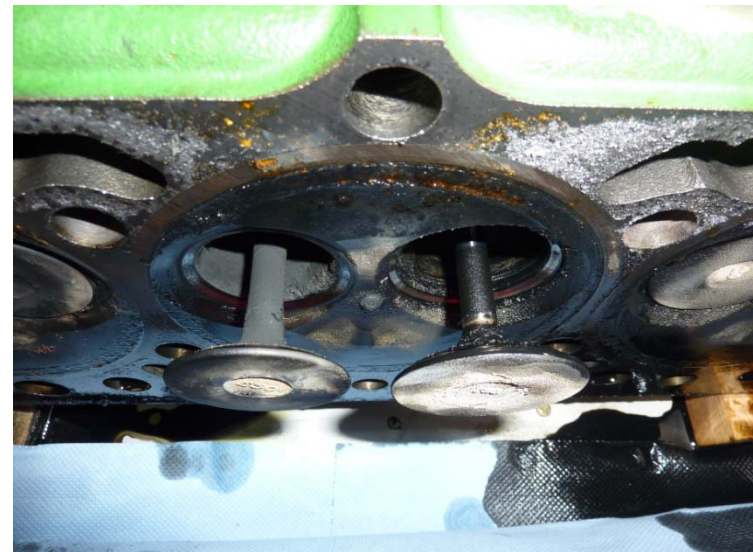
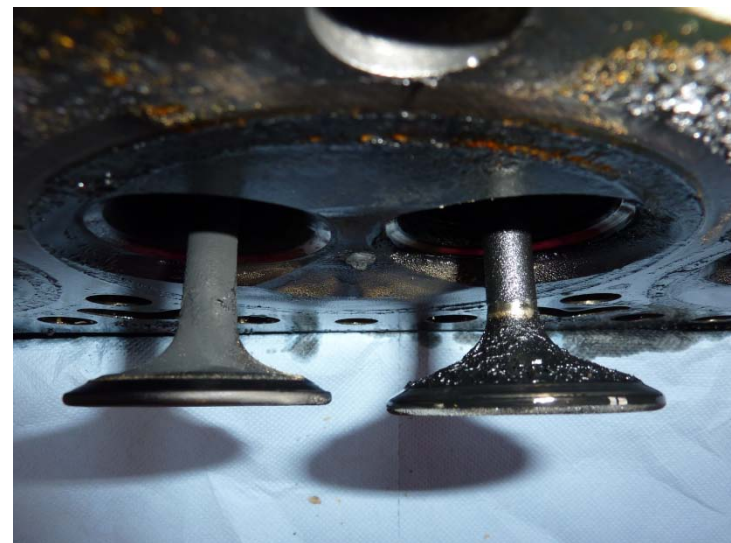
Bild 46 bis 47: Einlass- und Auslassventil und Ventilteller Zylinder 3

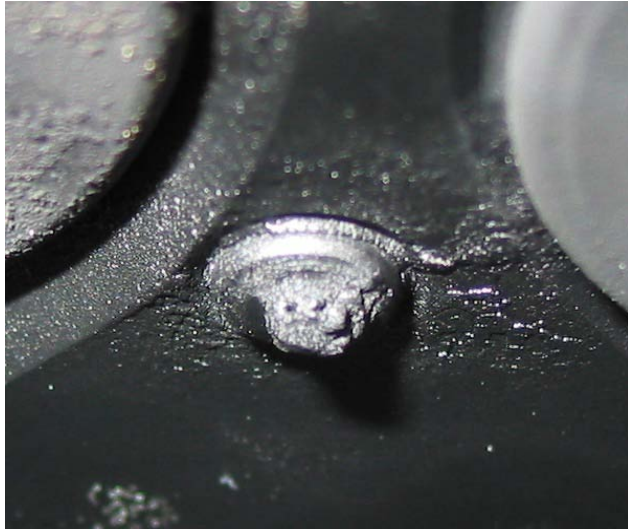
Zusammenfassend ist zu den Injektoren festzustellen, dass eine verstärkte Ablagerung von Koks aufgetreten ist. Ursache hierfür ist die hohe Verkokungsneigung von Rapsölkraftstoff, der inzwischen weitere 786 Stunden im Motor gefahren wurde. Es sollte in Kürze ein Injektorwechsel nach 3143 Stunden im Rapsölbetrieb durchgeführt werden, was normal für den Pflanzenölbetrieb ist.

Bild 48: Injektor, Zylinder 2

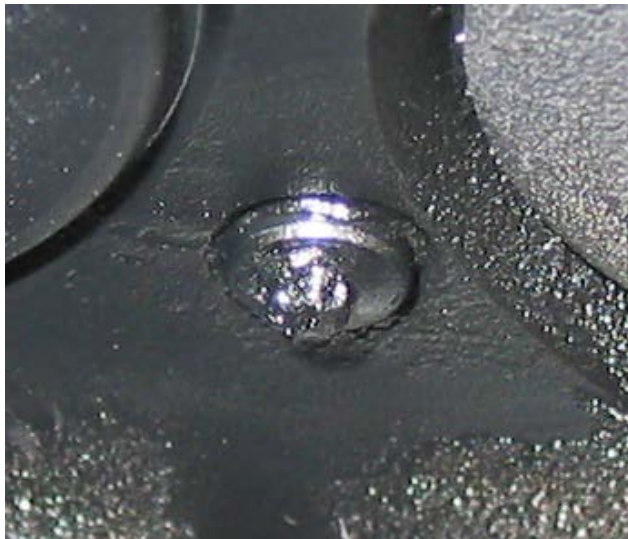
Bild 50: Injektor, Zylinder 5

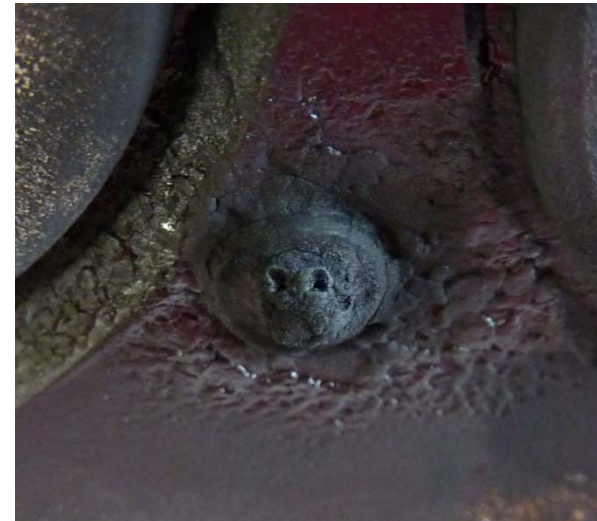
Bild 49: Injektor, Zylinder 2

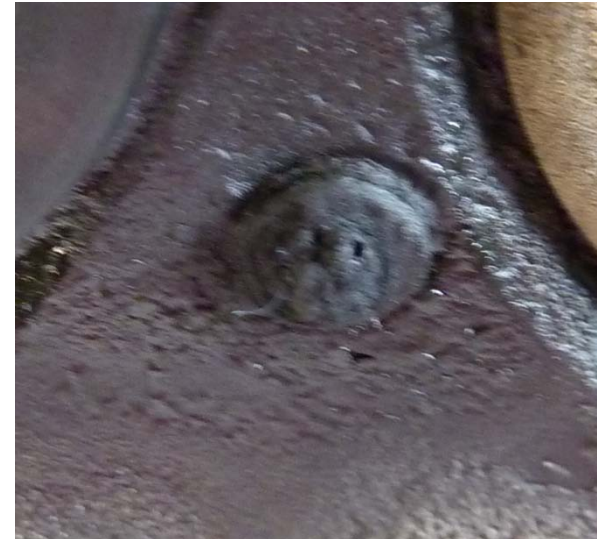
Bild 51: Injektor, Zylinder 5
