# Langzeiterfahrungen zum Einsatz von Rapsölkraftstoff in Traktoren der Abgasstufe I und II

Peter Emberger  
Dr. Klaus Thuneke  
Dr. Edgar Remmele

**Berichte aus dem TFZ 31**

**Straubing, September 2012**

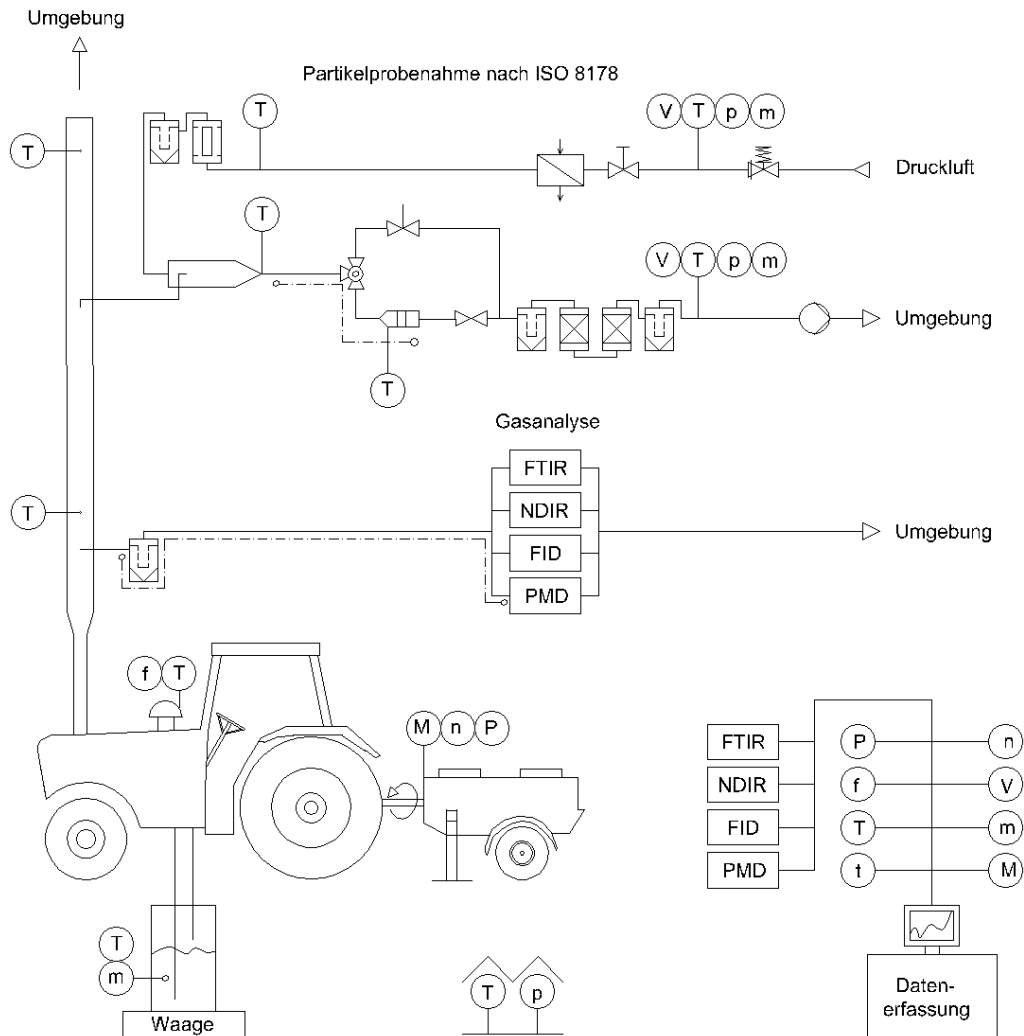
Die Abgasemissionsmessungen werden am Abgasprüfstand des Technologie- und Förderzentrums (TFZ) durchgeführt. Der Prüfstand ist konzipiert für die Messung von gasförmigen Abgaskomponenten und Partikel-Emissionen von Traktormotoren im eingebauten Zustand. Die Emissionsmessungen am Prüfstand erfolgen in Anlehnung an ISO 8178. Der Aufbau des Prüfstandes und die technischen Merkmale von Prüfstandsbestandteilen entsprechen bei den durchgeführten Emissionsmessungen im Wesentlichen denen des Vorgängerprojekts und sind ausführlich beschrieben in THUNEKE et al. (2009) [1]. Abbildung 1 zeigt eine Übersicht des Prüfstandes.

Abbildung 1: Schematischer Aufbau des Traktorenprüfstandes

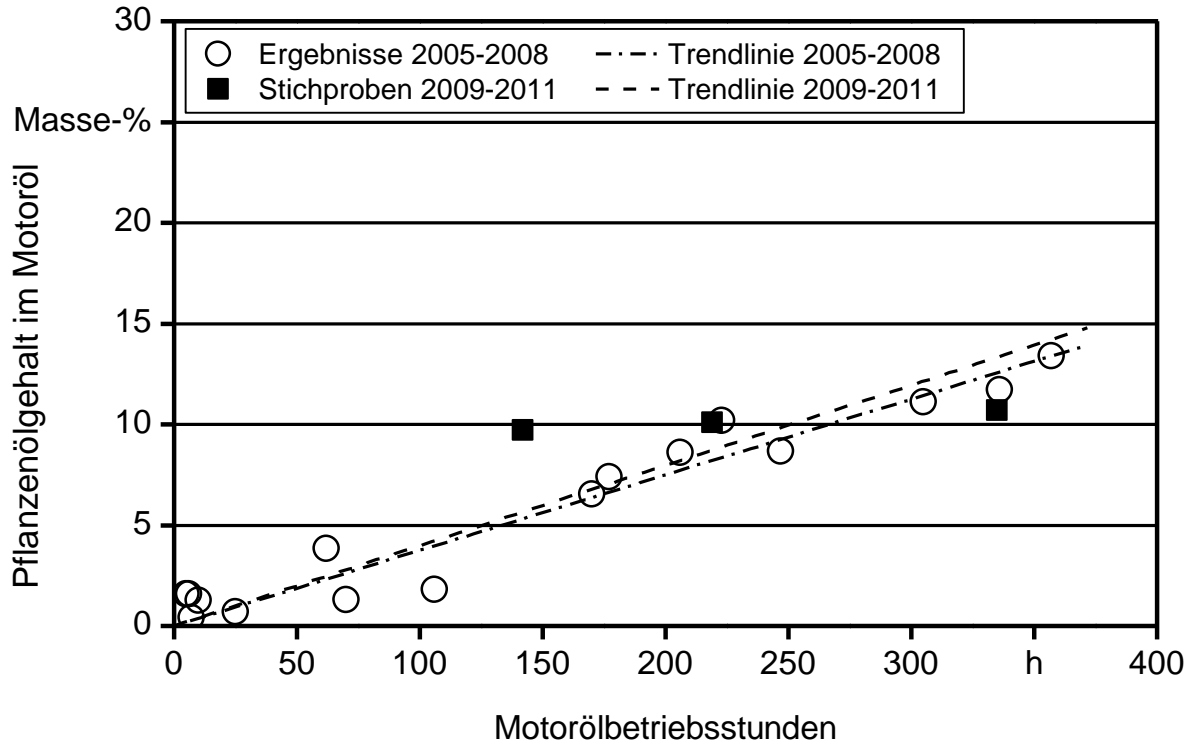
Nach den ausführlichen Untersuchungsreihen zur Motorölqualität im Vorgängerprojekt wurden im Beobachtungszeitraum nur stichprobenartig Analysen des Motoröls beim Ölwechsel durchgeführt, um mögliche Veränderungen festzustellen. Bei beiden Traktoren kam das Motoröl Plantomot 5W-40 zum Einsatz. Beim Fendt Farmer Vario 412 wurden bei 4241, 4460 und 5031 Bh Motorölproben analysiert, beim Deutz-Fahr Agrottron TTV 1160 bei 2659, 2743, 2999, 3145 und 3245 Bh. Prinzipiell bestätigen sich die Ergebnisse von THUNEKE et al. [18] zum Verschleiß des Motoröles in den beiden Traktoren. Insbesondere hinsichtlich des Eintrages von Pflanzenöl in das Motoröl konnten mit den Stichproben die Ergebnisse aus den Jahren 2005 bis 2008 bestätigt werden. In Abbildung 2 und Abbildung 3 sind die ermittelten Ergebnisse zum Pflanzenölgehalt in Abhängigkeit von den Motorölbetriebsstunden im Vergleich zu den Messdaten aus den Jahren 2005 bis 2008 gegenübergestellt. Es ist zu erkennen, dass im Mittel der Anstieg des Pflanzenölgehaltes über die Motoröleinsatzzeit in etwa konstant ist. Die Unterschiede bzw. Streuungen zwischen den einzelnen Messpunkten lassen sich durch die nicht immer gleichen Betriebsbedingungen der Traktoren in der Praxis erklären. Insgesamt ist über die derzeitige Betriebsdauer bei beiden Traktoren keine Verschlechterung festzustellen und die empfohlenen Motorölwechselintervalle von ca. 200 Bh sind nach wie vor für einen zuverlässigen Betrieb dieser Traktoren ausreichend.

Abbildung 2: Pflanzenölgehalt im Motoröl des Fendt Farmer Vario 412 in Abhängigkeit von den Motorölbetriebsstunden

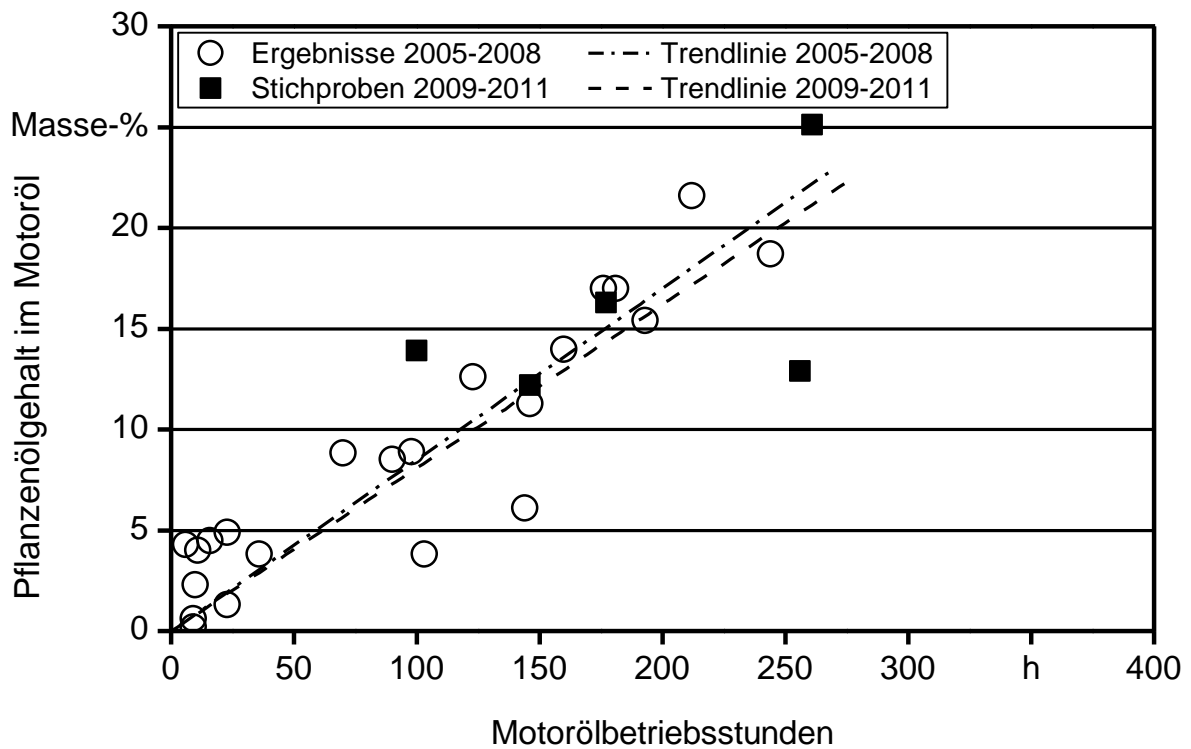
Abbildung 3: Pflanzenölgehalt im Motoröl des Deutz-Fahr Agrottron TTV 1160 in Abhängigkeit von den Motorölbetriebsstunden

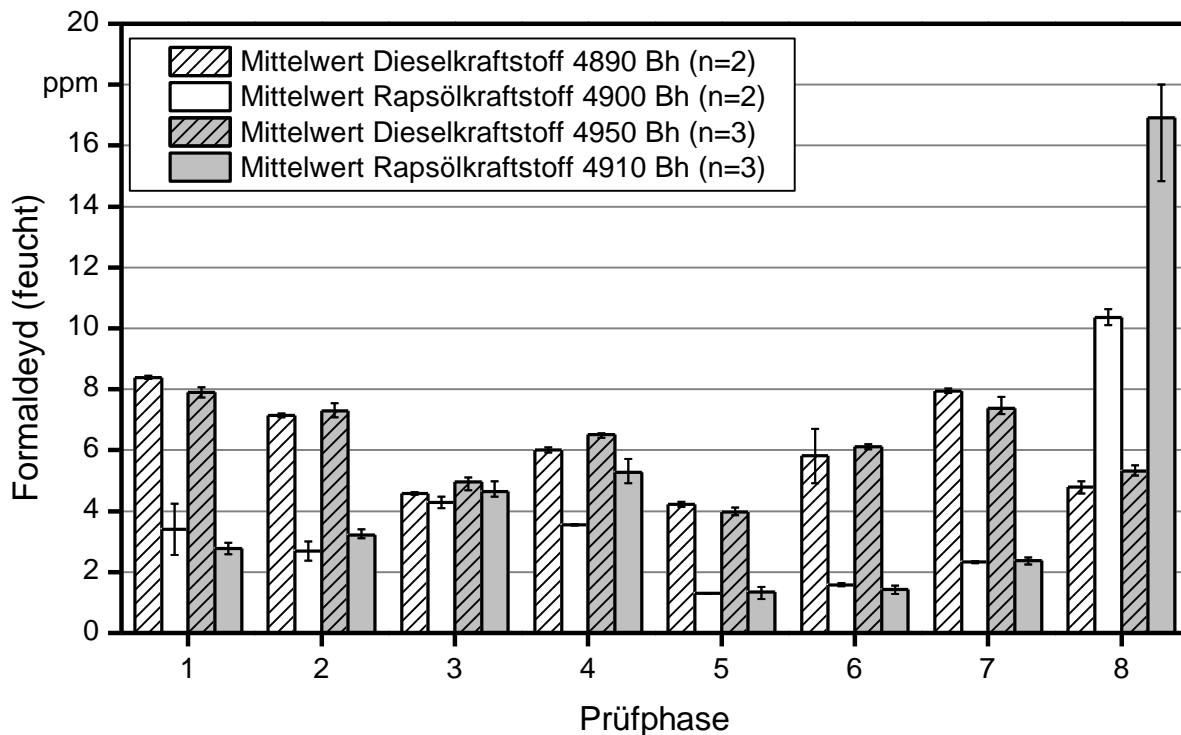
Die Ergebnisse zu den Formaldehyd-Emissionen sind in Abbildung 10 dargestellt. Mit Ausnahme der Messung mit Rapsölkraftstoff im Leerlauf (Prüfphase 8), waren die Messungen vor und nach der Motorbefundung auf gleichem Niveau. Im Leerlauf mit Rapsölkraftstoff waren nach der Zylinderkopfdemontage und dem Wechsel der Kraftstoffförderpumpe ca. 70 % höhere Formaldehyd-Emissionen feststellbar.

Die Formaldehyd-Emissionen von Dieselmotorkraftstoff bewegten sich über alle Prüfphasen im Bereich von ca. 4 bis 8 ppm. Mit Rapsölkraftstoff lagen die Emissionen mit Ausnahme des Leerlaufs immer unter ca. 5 ppm. Im Leerlauf jedoch waren bis zu 18 ppm feststellbar. Formaldehyde entstehen durch unvollständige Verbrennung von Kohlenwasserstoffen. Der Energiebedarf zur Gemischaufbereitung ist mit Rapsölkraftstoff höher als mit Dieselmotorkraftstoff, was sich insbesondere im Schwachlastbetrieb und Leerlauf ungünstig auswirkt [12]. Dies spiegelt sich auch bei den Formaldehyd-Emissionen im Vergleich zu Dieselmotorkraftstoff wider. Bei allen anderen Lastpunkten waren mit Rapsölkraftstoff geringere Formaldehyd-Emissionen als mit Dieselmotorkraftstoff feststellbar. Durch Einsatz eines Oxidationskatalysators könnten die Formaldehyd-Emissionen deutlich reduziert werden.

Abbildung 10: Mittelwerte und Spannweiten der Formaldehyd-Emissionen bezogen auf das feuchte Abgas des Fendt Farmer Vario 412 bei den Emissionsmessungen ( $n$  = Anzahl der Messungen)

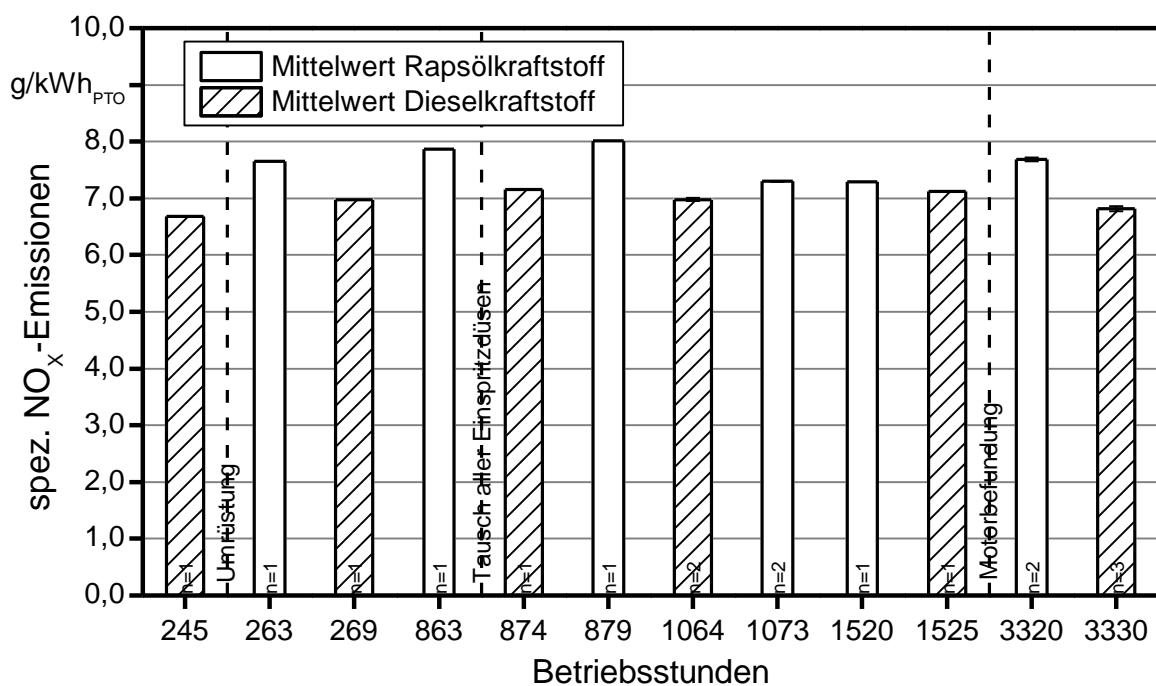
Abbildung 11: Mittelwerte und Spannweiten der NO<sub>x</sub>-Emissionen des Deutz-Fahr Agtron TTV 1160 mit Rapsöl- und Dieseldieselkraftstoff über einen Zeitraum von ca. 3000 Bh (n = Anzahl der Messungen)

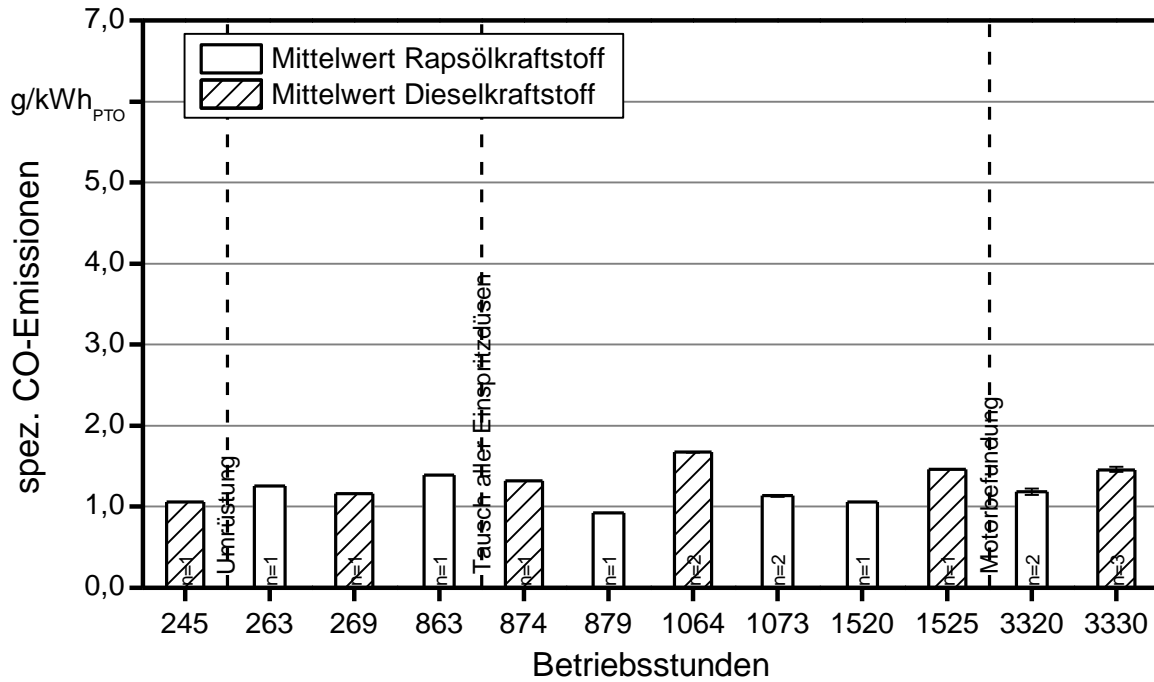
Abbildung 12: Mittelwerte und Spannweiten der CO-Emissionen des Deutz-Fahr Agtron TTV 1160 mit Rapsöl- und Dieselkraftstoff über einen Zeitraum von ca. 3000 Bh (n = Anzahl der Messungen)

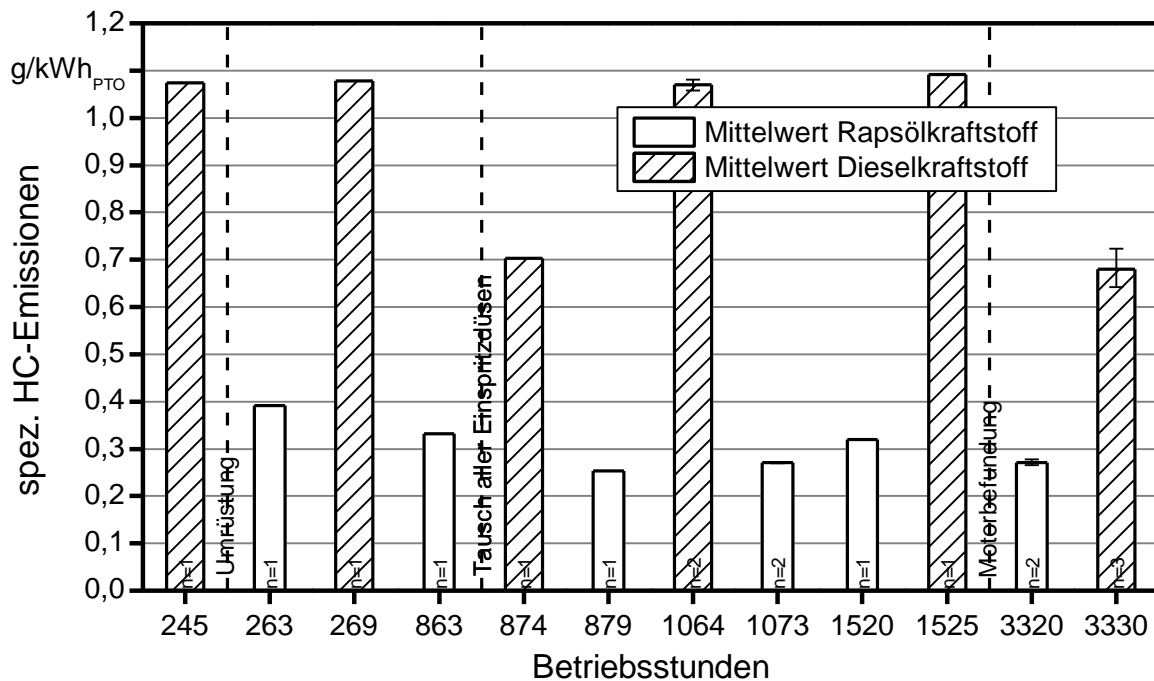
Abbildung 13: Mittelwerte und Spannweiten der HC-Emissionen des Deutz-Fahr Agtron TTV 1160 mit Rapsöl- und Dieselkraftstoff über einen Zeitraum von ca. 3000 Bh (n = Anzahl der Messungen)

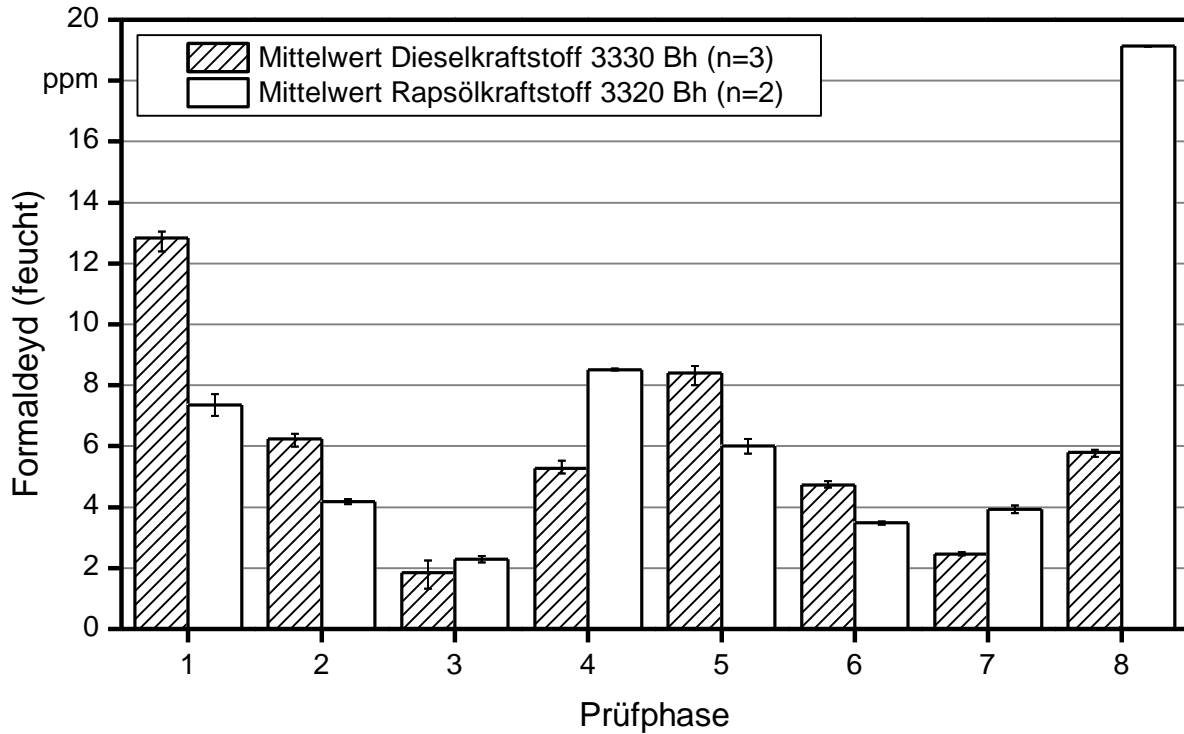
In Abbildung 15 sind die Formaldehyd-Emissionen des Deutz-Fahr Agrotron TTV 1160 dargestellt. Wie auch beim Fendt Traktor waren die höchsten Formaldehyd-Emissionen mit Rapsölkraftstoff im Leerlauf festzustellen. Bei den Prüfphasen mit mindestens 75 % Last ergaben sich mit Rapsölkraftstoff wiederum deutlich geringere Formaldehyd-Emissionen als mit Dieseldieselkraftstoff. Die Auswirkungen der schlechteren Gemischaufbereitung im Teillast- und Leerlaufbetrieb bestätigen die mit dem Fendt Traktor erzielten Ergebnisse. Von den beiden eingesetzten Kraftstoffen weist Rapsölkraftstoff Vorteile in hohen Lastpunkten auf, während Dieseldieselkraftstoff im Leerlauf geringere Emissionen verursacht.

Abbildung 15: Mittelwerte und Spannweiten der Formaldehyd-Emissionen bezogen auf das feuchte Abgas des Deutz-Fahr Agrotron TTV 1160 bei den Emissionsmessungen ( $n$  = Anzahl der Messungen)

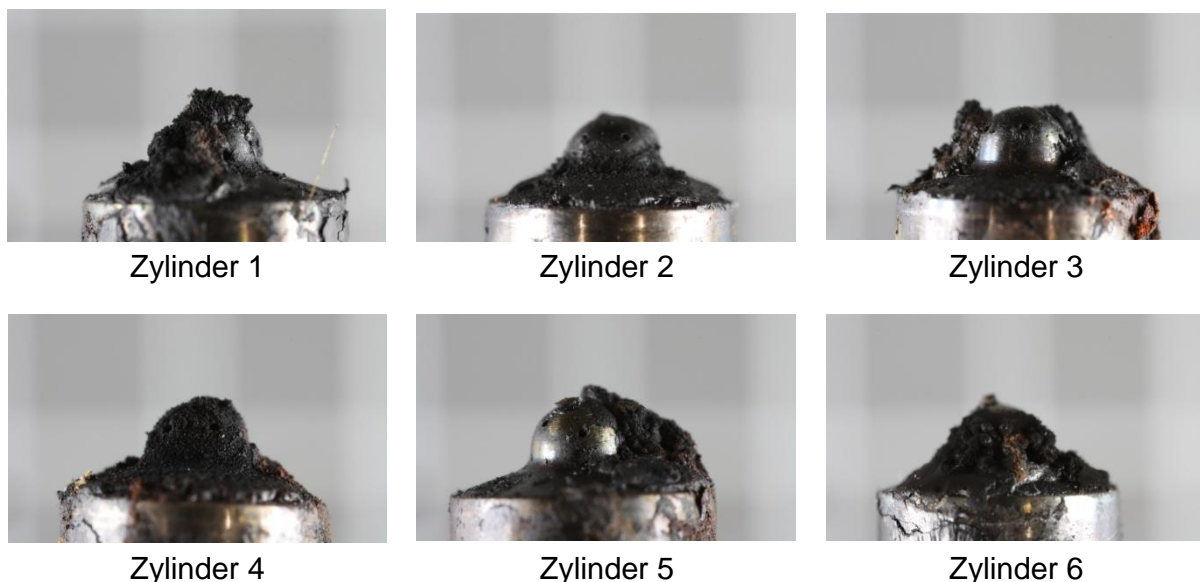
In Abbildung 24 sind die Einspritzdüsen der Zylinder dargestellt. Alle Einspritzdüsen wiesen Ablagerungen auf, an den Einspritzdüsen von Zylinder 2 und 4 waren im Vergleich zu den anderen Einspritzdüsen deutlich weniger Ablagerungen festzustellen. Die Düsenlöcher waren jedoch bei allen Einspritzdüsen frei, die Ablagerungen ließen sich einfach entfernen. Im Rahmen der Inspektion bei 1770 Bh (siehe THUNEKE et al. (2009) [10]) waren ähnliche Ablagerungen festzustellen. KLAISSLE et al. (2008) [5] beschreiben, dass die Ablagerungsbildung kein stetig ablaufender Prozess ist. In unregelmäßigen Abständen kommt es zu einem Abplatzen der Ablagerungen an der Einspritzdüse. Dies könnte auch der Grund sein, warum die Einspritzdüsen von Zylinder 2 und 4 deutlich weniger Ablagerungen aufwiesen.

Abbildung 24: Einspritzdüsen des Deutz-Fahr Agrotion TTV 1160 nach ca. 2500 Bh im Feldeinsatz

Beim Zusammenbau des Traktors wurden die Dichtringe an den Einspritzdüsen erneuert und die Einspritzdüsen oberflächlich gereinigt. Insgesamt zeigte auch dieser Traktor in Anbetracht seiner Betriebsstunden einen guten Zustand.
