Ergänzung zum Abschlussbericht

Langzeitstudie über den Einsatz von Antioxidantien an Rapsölkraftstoff in der Praxis

- Motorbefundung -

Befundungsprotokoll des Tier 2 Motors vor und nach dem Feldversuch mit Antioxidans-Zusatz im Rapsöl-Vollraffinat-Kraftstoff

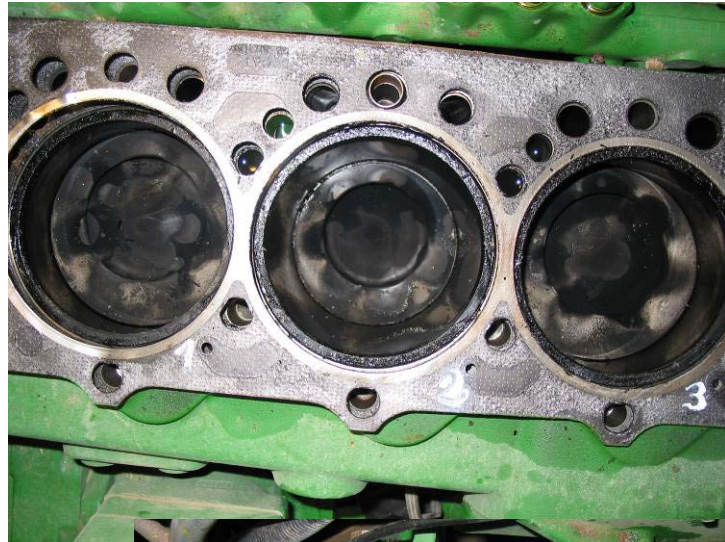
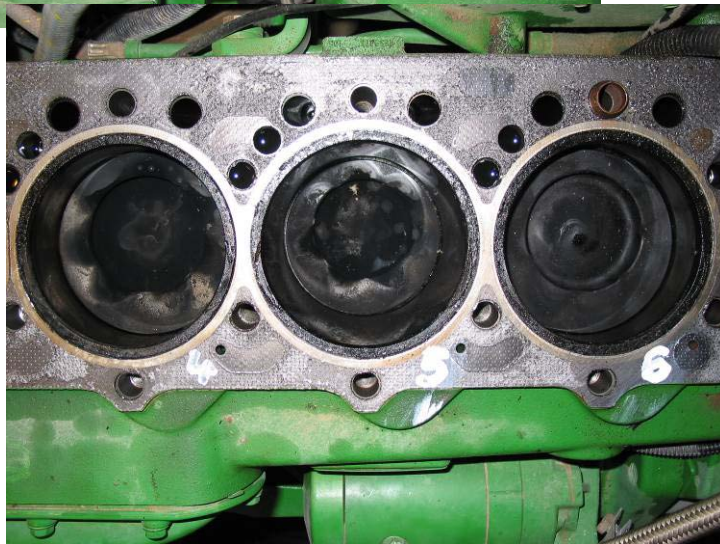
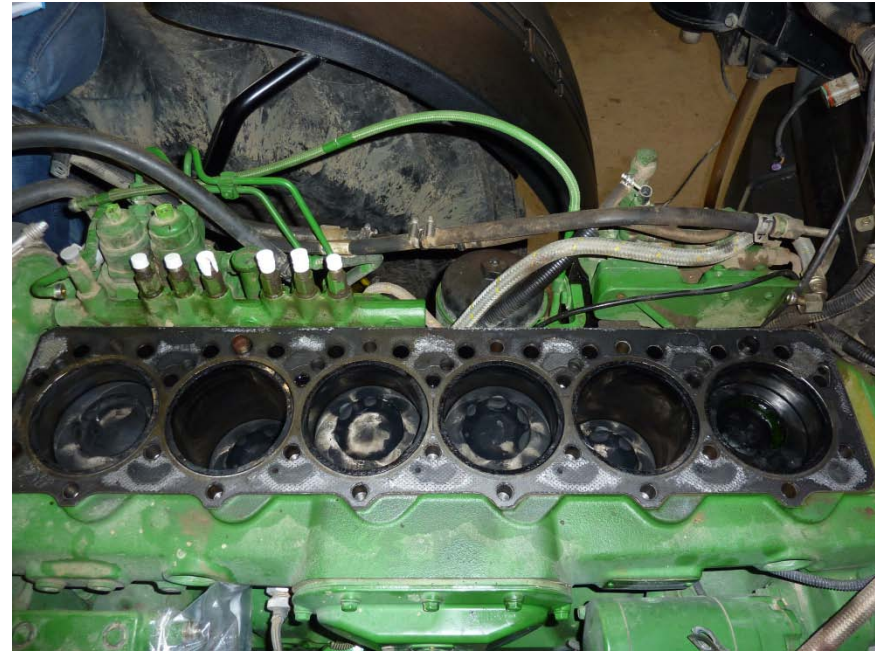
Bild 28 bis 30: Motorblock

Es gibt geringe weißliche bis gelbliche Ablagerungen auf den Kolbenquetschrändern. **Abbildungen 4 bis 31**

An allen Laufbuchsen waren im Bereich der Feuerstege normale Ölkohleablagerungen erkennbar. **Abbildungen 4 bis 27**

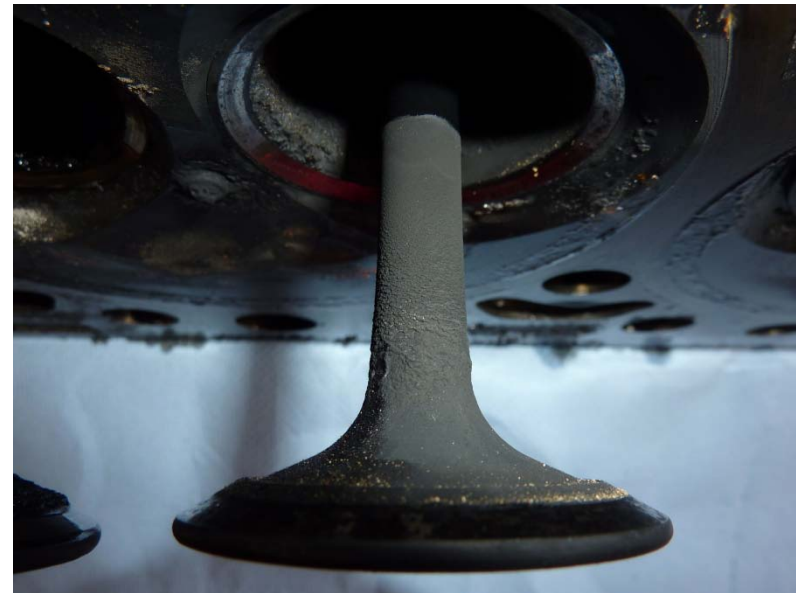
Rußablagerungen sind ölig, schmierig bis fest, **Abbildung 36 bis 47**

Leichte Ölkohlenbildung von öliger, weicher bis pastöser Konsistenz, **Abbildung 39 bis 47**

Auslassventile:	Sehr wenige Ablagerungen von Ölkohle, trocken und braun, Abbildung 39 bis 47
Auslasskanäle:	Leicht trockener Ruß in den Öffnungen, Abbildung 39 bis 47
Injektoren:	An den Injektoren sind deutlich sichtbare Ölkohleablagerungen zu erkennen. Die Einspritzlöcher sind deutlich zu sehen und frei, Abbildung 48 bis 51
Turbolader, Verdichterseite (Luftseite)	Gehäuse und Verdichterschaufeln trocken, kein Belag, wie neu
Turbolader Turbinenseite, (Abgasseite)	Die Spiralgehäuse und Turbinenschaufeln sind trocken, aber mit sichtbarem leicht rußigem Belag
Abgaskrümmer:	Minimale Rußschicht, nicht feucht
Abgaskanäle:	Alle Kanäle trocken, leichte Rußablagerungen
