Berichte aus dem TFZ

# Rapsölkraftstoff als Energieträger für den Betrieb eines forstwirtschaftlichen Vollernters (Harvester)

Berichte aus dem TFZ 63

Straubing, Juli 2019

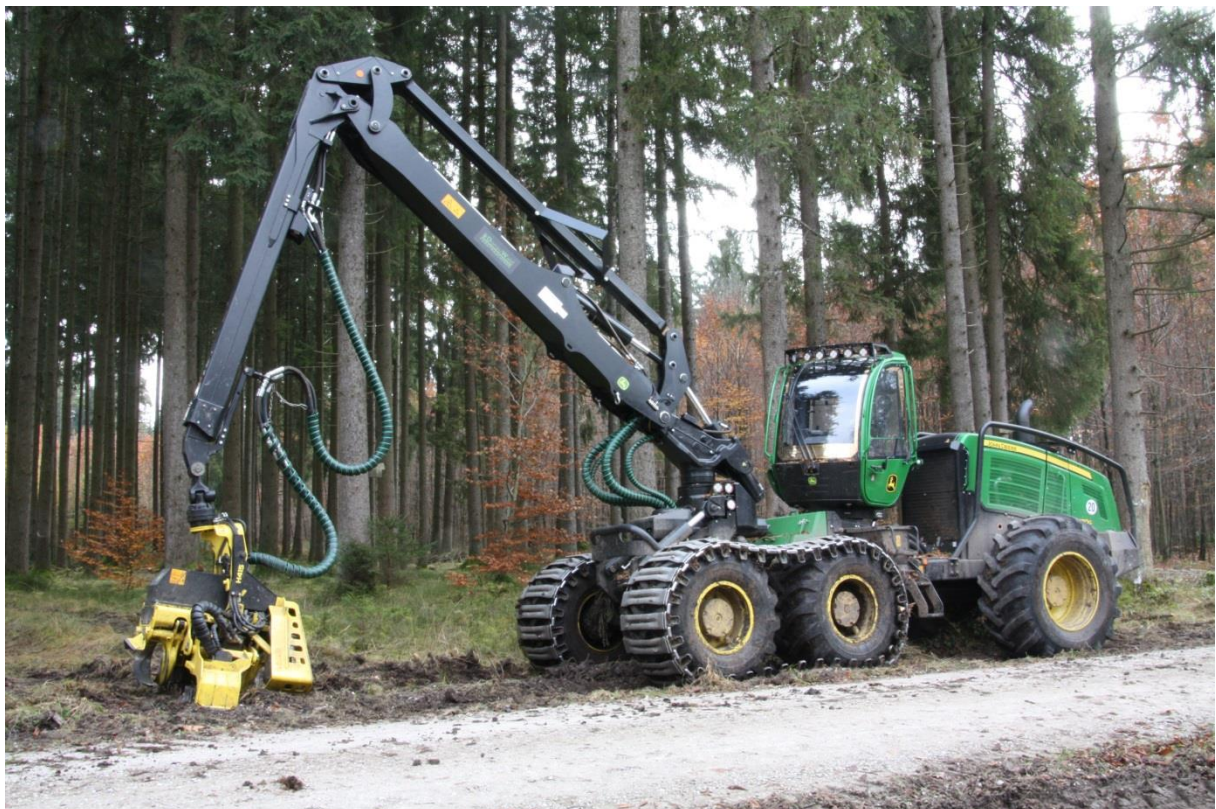
Abbildung 2: Forstwirtschaftlicher Vollernter (Harvester) John Deere 1470G der Bayerischen Staatsforsten

Im Rahmen des Projekts wird ein forstwirtschaftlicher Vollernter (Harvester) John Deere 1470G mit der Seriennummer 1WJ1470GKGF002047 der Bayerischen Staatsforsten auf Rapsölbetrieb umgerüstet. Das John-Deere-Harvestermodell 1470 war im Jahr 2014 mit einem Marktanteil von 9 % bei den bayerischen Forstunternehmen die dritthäufigste Maschine [34]. Die Maschine ist mit einem aufgeladenen 9-l-Dieselmotor der Abgasstufe IV ausgestattet. Das maximale Drehmoment liegt bei 1315 Nm ( $1.400 \text{ min}^{-1}$ ). Bei Nenn-drehzahl ( $2.000 \text{ min}^{-1}$ ) leistet das Aggregat 200 kW, weitere technische Daten der Versuchsmaschine sind in Tabelle 3 aufgeführt.

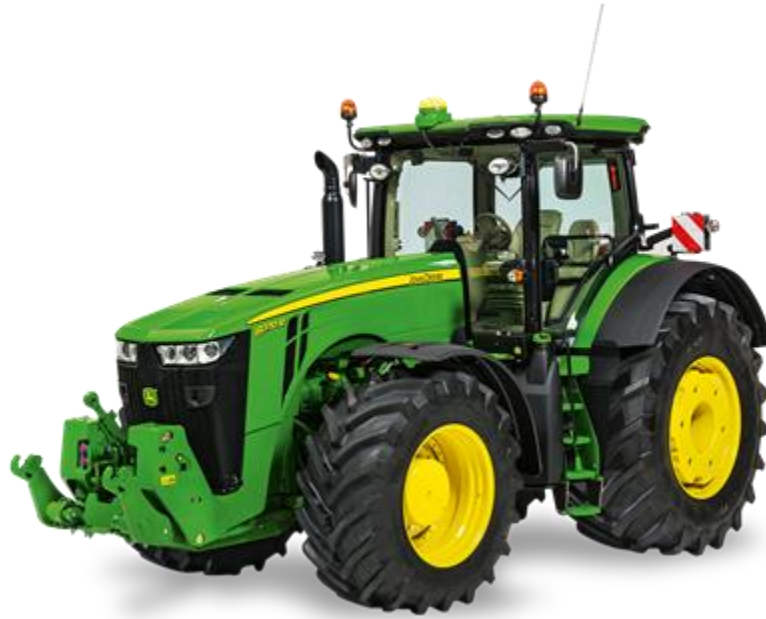
*Abbildung 3: Testtraktor John Deere 8370R mit gegenüber dem Harvester 1470G baugleichem Motor John Deere PowerTech Plus 6090*

Für die Entwicklung und Optimierung der Umrüststrategie dient ein Testtraktor 8370R mit gleichem verbauten Motortyp wie im Harvester (siehe Abbildung 3). Diese anwendungsorientierte Vorgehensweise bietet den Vorteil, bereits frühzeitig aussagekräftige Praxiserfahrungen mit dem Harvestermotor im Rapsölbetrieb zu sammeln, um Ausfallzeiten des Harvesters zu minimieren. Die entwickelte Softwareapplikation für den Motorbetrieb mit Rapsölkraftstoff wird darüber hinaus am Motorenprüfstand evaluiert.

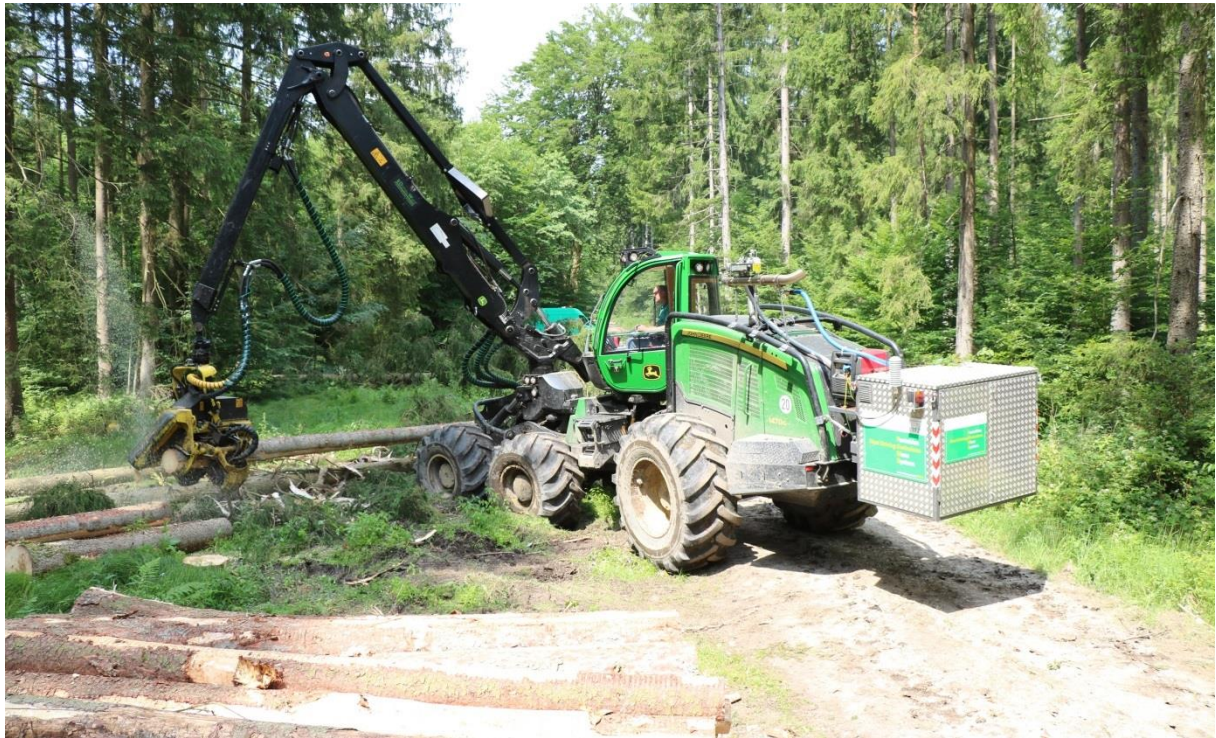
Abbildung 6: PEMS-Aufbau am Heck des Harvesters im Praxiseinsatz

Zur Durchführung der Messungen sind Anpassungen am Aufbau des PEMS, wie beispielsweise eine fahrzeugspezifische Aufnahmevorrichtung und Schutzvorrichtungen gegen herabfallende Äste, notwendig. Der Harvester mit dem vollständigen PEMS-Aufbau ist in Abbildung 6 zu sehen.

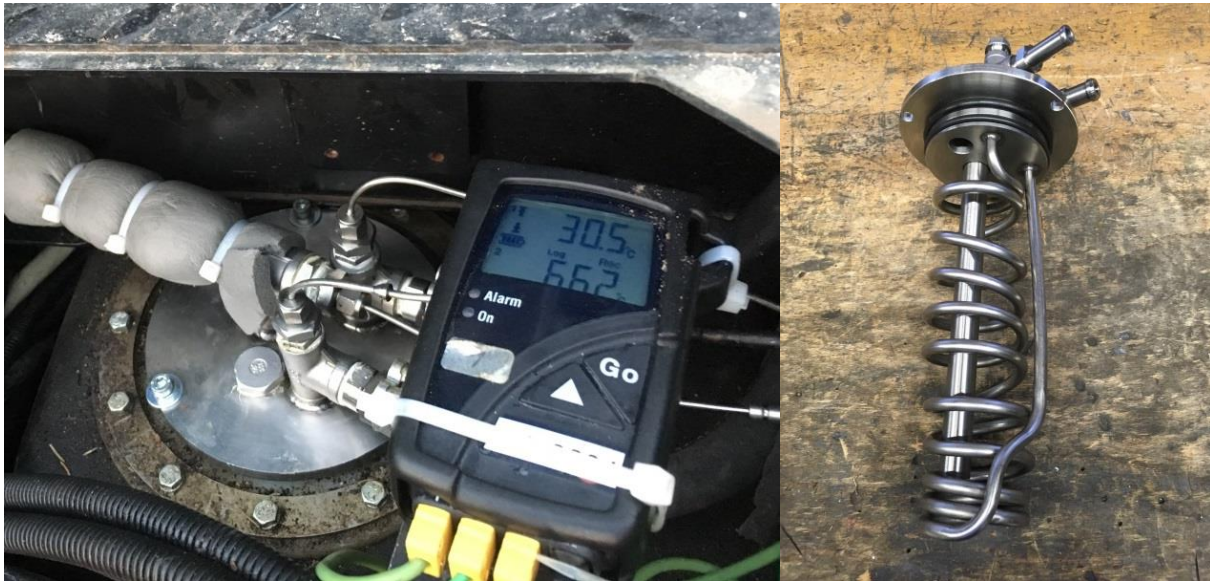
Abbildung 11: Modifizierter Tankgeber der 2. Generation im ausgebauten Zustand (rechts) sowie im eingebauten Zustand mit Datenlogger für die Erfassung von Kühlmittel- und Kraftstofftemperaturen (links)

Erste Betriebserfahrungen im Feldtest zeigten jedoch, dass insbesondere bei tiefen Temperaturen und damit zunehmender Viskosität des Kraftstoffs der zulässige minimale Kraftstoffdruck teilweise unterschritten wurde. Dies wurde unter anderem durch vergleichsweise kleine Ansaugleitungen des modifizierten DEF-Tankgebers verursacht, so dass im November 2017 ein nochmals modifizierter Tankgeber mit deutlich größerer Ansaugleitung und besseren Anschlussmöglichkeiten in die beheizte Kraftstoffleitung im Tank integriert wurde. Dadurch werden Strömungsverluste im Kraftstoffkreislauf minimiert, vor allem während des Motorstarts.

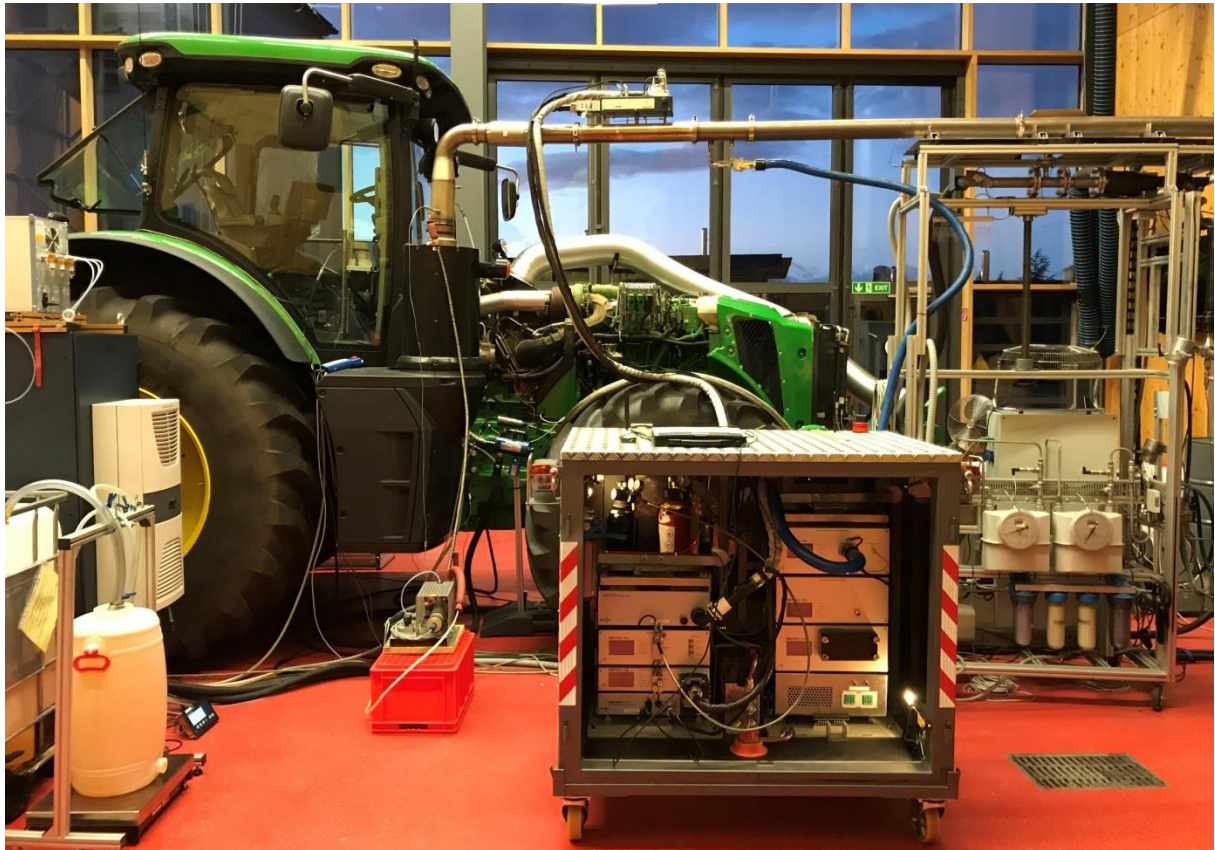
Abbildung 13: Aufbau des John Deere 8370R am Traktorenprüfstand des TFZ

Die Leistungs- und Emissionsmessungen wurden an einem von John Deere ETIC zur Verfügung gestellten Testtraktor John Deere 8370R mit baugleichem Motor wie im Radharvester 1470G am Traktorenprüfstand des TFZ durchgeführt (Abbildung 13). Dieser Traktor diente auch für die Entwicklung der Umrüstmaßnahmen (siehe Abschnitte 5.1.4 und 5.1.6). Der Traktor wurde mit einer für den Rapsölkraftstoffbetrieb optimierten Motorsoftwareapplikation betrieben, die auch am Harvester eingesetzt wird. Die im Folgenden vorgestellten Ergebnisse sind daher auf den Harvestermotor übertragbar, entsprechen aber nicht einer Motorsoftwareapplikation für Traktoren.

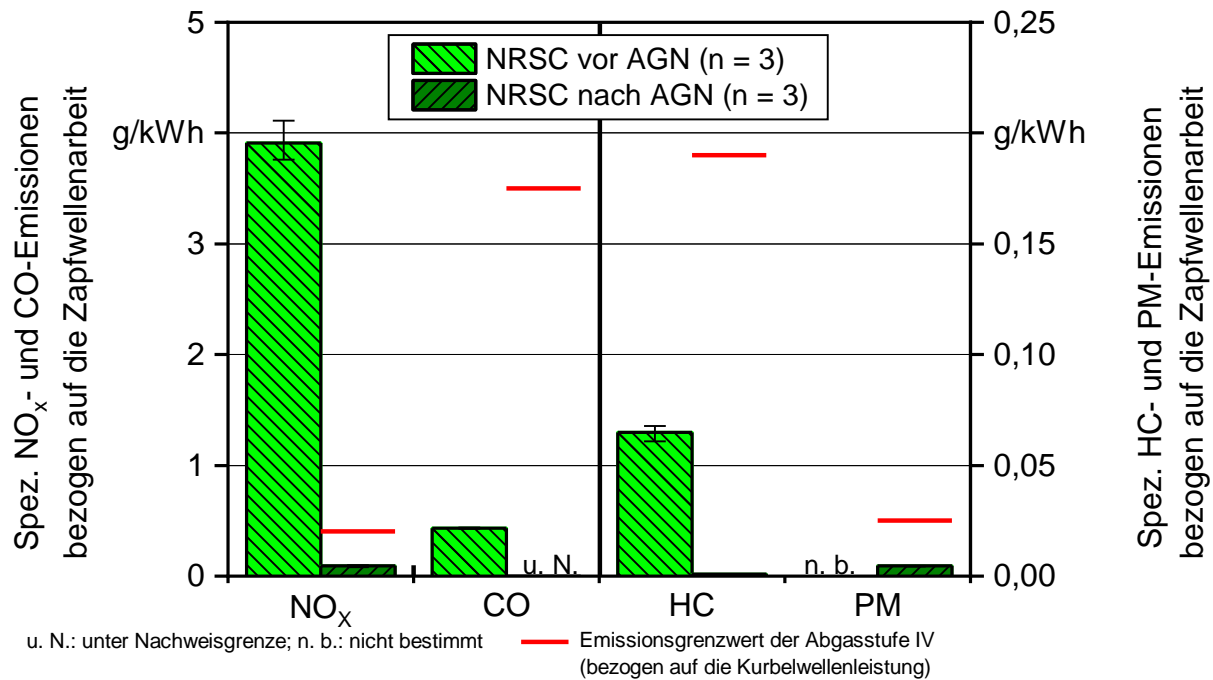
Abbildung 15: Mittelwert und Spannweite der spezifischen Emissionen von NO<sub>x</sub>, CO, HC und PM vor und nach der Abgasnachbehandlung (AGN) bezogen auf die Zapfwellenleistung des Traktors mit einem baugleichen Motor wie im Harvester John Deere 1470G und einer ECU-Konfiguration für Harvester im Betrieb mit Rapsölkraftstoff im NRSC

Die Ergebnisse der spezifischen Emissionen von Stickstoffoxiden ( $\text{NO}_x$ ), Kohlenstoffmonoxid (CO), Kohlenwasserstoffen (HC) und Partikelmasse (PM) sind in Abbildung 15 dargestellt. Die spezifischen  $\text{NO}_x$ -Emissionen bezogen auf die Zapfwellenarbeit vor der Abgasnachbehandlung betragen  $3,91 \text{ g/kWh}$ . Durch das Abgasnachbehandlungssystem werden die  $\text{NO}_x$ -Emissionen um mehr als 97 % auf ein Niveau deutlich unter dem Grenzwert der Abgasstufe IV reduziert. Hierbei ist zu berücksichtigen, dass sich die Grenzwerte der Abgasstufe IV auf die Kurbelwellenarbeit beziehen, während die angegebenen spezifischen Emissionen des Harvestermotors im Traktor auf die Zapfwellenarbeit bezogen werden. Die Zapfwellenarbeit ist, aufgrund von Getriebeverlusten und nicht abschaltbaren Nebenaggregaten des Traktors, etwa 20 % bis 30 % geringer als die Kurbelwellenarbeit. Würden die Messwerte auf die Kurbelwellenarbeit bezogen, wären nochmals geringere spezifische Emissionen festzustellen. Da die Differenz zwischen Kurbelwellen- und Zapfwellenarbeit bei der Messung nicht quantifiziert werden kann, erfolgt die Einordnung des Emissionsverhaltens des Motors auf der eher konservativen Bezugsbasis der Zapfwellenarbeit. Die spezifischen Emissionen von CO und HC werden durch das Abgasnachbehandlungssystem ebenfalls deutlich verringert auf ein Niveau, das sich unter bzw. an der Nachweisgrenze der Messgeräte bewegt. Die geringen CO- und HC-Emissionen vor der Abgasnachbehandlung im Rohabgas deuten darauf hin, dass die für Rapsölkraftstoff optimierte Motorsteuergerätesoftware funktioniert und der Kraftstoff effizient und schadstoffarm im Motor verbrannt wird. Auch die PM-Emissionen, die nur nach der Abgasnachbehandlung bestimmt wurden, liegen auf einem geringen Niveau deutlich unter dem Grenzwert der Abgasstufe IV.

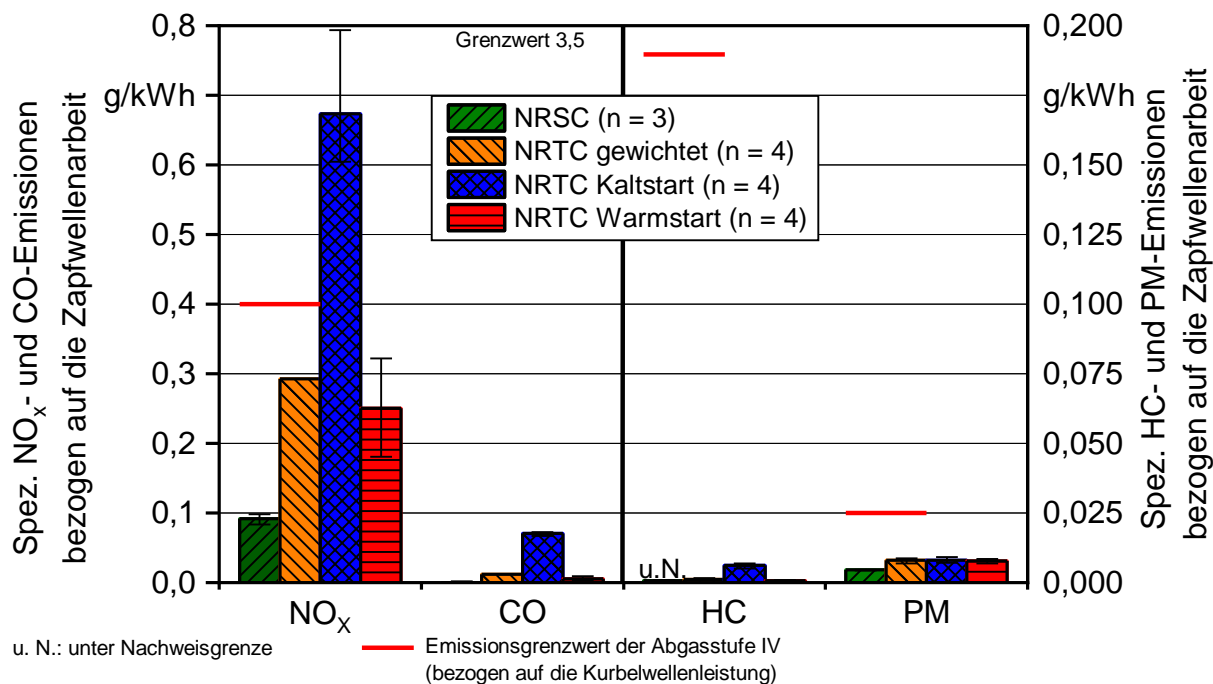
Abbildung 16: Mittelwerte und Spannweiten der spezifischen Emissionen von NO<sub>x</sub>, CO, HC und PM nach der Abgasnachbehandlung (AGN) des Traktors mit einem baugleichen Motor wie im Harvester John Deere 1470G und einer ECU-Konfiguration für Harvester im Betrieb mit Rapsölkraftstoff bei verschiedenen Prüfzyklen

In Abbildung 16 sind die im NRTC ermittelten spezifischen Emissionen von NO<sub>x</sub>, CO, HC und PM dargestellt. Beim NRTC wird unterschieden in den NRTC mit Kaltstart und mit Warmstart. Die spezifischen Emissionen aus diesen beiden NRTC-Messungen werden nach Richtlinie 2017/654 gewichtet ( $0,1 \times \text{NRTC (Kaltstart)} + 0,9 \times \text{NRTC (Warmstart)}$ ) und daraus die spezifischen Emissionen im NRTC errechnet, die für eine Bewertung der Emissionen in Bezug auf die Grenzwerte dienen. Die gewichteten spezifischen NO<sub>x</sub>-Emissionen im NRTC liegen deutlich unter dem Grenzwert der Abgasstufe IV und über den im NRSC ermittelten Werten. Die höhere Dynamik in Verbindung mit der geringeren mittleren Leistung des NRTC im Vergleich zum NRSC-Prüfzyklus führen zu diesen Unterschieden. Darüber hinaus werden im NRTC auch die Emissionen beim Motorstart bewertet, während dies beim NRSC nicht der Fall ist. Auch bei den spezifischen Emissionen von CO, HC und PM sind im NRTC höhere Emissionen als im NRSC zu beobachten, jedoch ebenfalls auf einem Niveau weit unter den Grenzwerten der Abgasstufe IV.

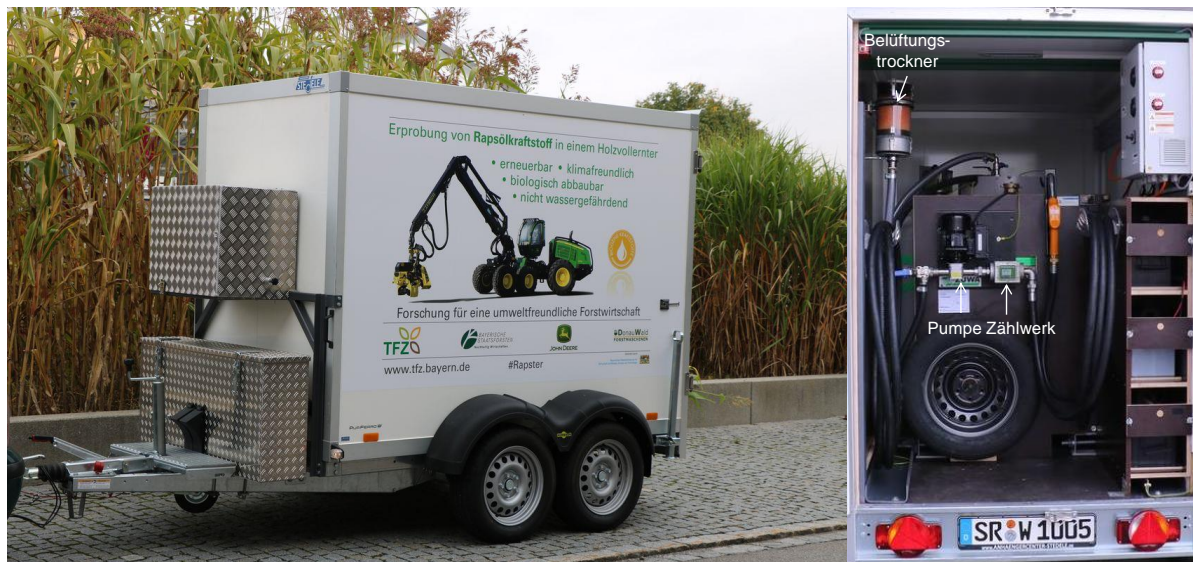
Abbildung 18: Isolierter Kofferranhänger als mobile Tankstelle für Rapsölkraftstoff

- Kofferranhänger mit isoliertem Boden,
- Rapsölkraftstofftank für 980 l (doppelwandiger Stahltank mit Leckanzeige) mit Belüftungstrockner zur Kondensatvermeidung beim Betanken,
- Betankungs- und Umfüllpumpe (Impellerpumpe Unistar 2000-B ZUWA) mit Zählwerk und automatisch abschaltender Zapfpistole (ZP-80-Pöl Pumpen Peters),
- Standheizung (Webasto Air Top 2000; 2,0 kW Heizleistung) mit Kraftstofftank im geschützten Gehäuse auf der Deichsel des Anhängers; zugehörige AGM-Batterie befindet sich im Anhänger,
- Ladegeräte für die Batterie der Standheizung (AGM-Batterie) und Starterbatterien für den Harvester,
- Stromaggregat (Honda EU30i; 2,4 kW Nennleistung) auf der Vorderseite des Anhängers für die Stromversorgung der Pumpe und der Ladegeräte,
- Elektroinstallation mit Isolationsüberwachung zum Personenschutz,
- Ersatzrad.

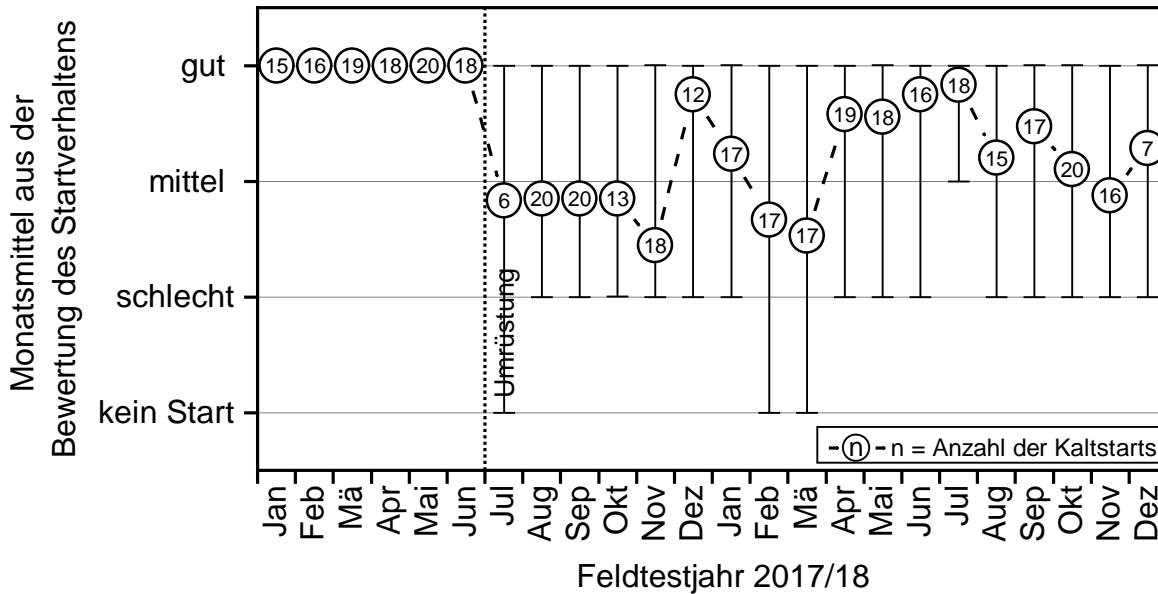
Abbildung 20: Bewertung des Kaltstartverhaltens des Harvestermotors durch die Maschinenführer (Mittelwert und Spannweite)

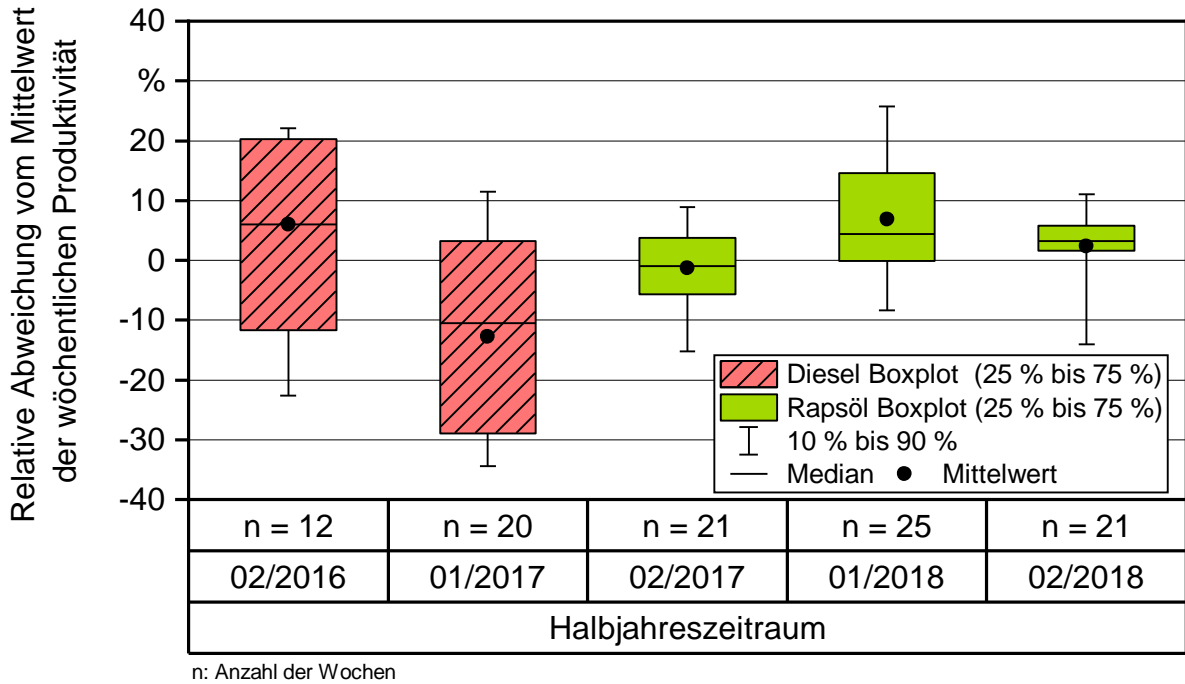
Abbildung 21: Relative Abweichung der wöchentlichen Produktivität im Vergleich zum Mittelwert der Produktivität über den gesamten Feldtest

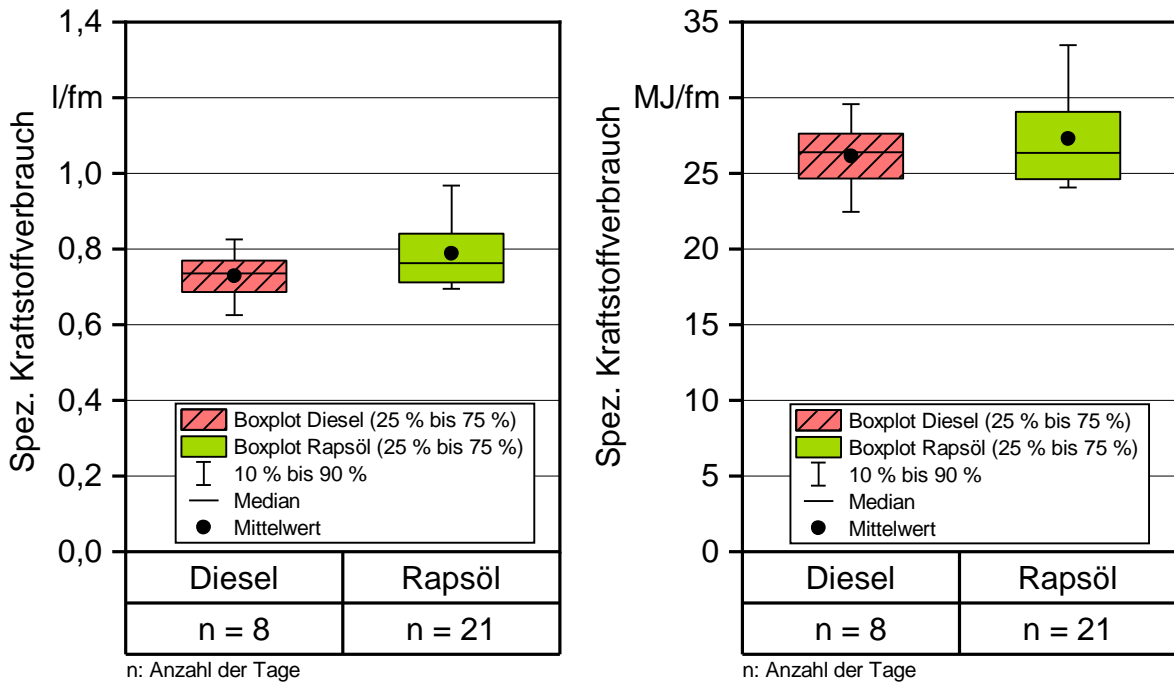
Abbildung 22: Spezifischer volumetrischer und energetischer Kraftstoffverbrauch des Harvesters im Betrieb mit Diesel- und Rapsölkraftstoff bei ähnlichen Einsatzbedingungen (Fahranteil 10 % bis 15 % und Produktivität 20 fm/h bis 30 fm/h; Tagesmittelwerte)

Der spezifische Kraftstoffverbrauch des Harvesters konnte mithilfe der in TimberMatic aufgezeichneten Daten bestimmt werden. Aufgrund der variierenden Einschlagsbedingungen des Harvesters unterliegt der spezifische Kraftstoffverbrauch einer großen Schwankungsbreite. Um dennoch näherungsweise einen Vergleich zwischen den Kraftstoffen ziehen zu können, wurden die für 289 Tage zur Verfügung stehenden Daten selektiert nach Tagen, an denen der zeitliche Fahranteil 10 % bis 15 % betrug und die Produktivität im Bereich zwischen 20 fm/h und 30 fm/h lag. Diese Rahmenbedingungen wurden an 29 Tagen erfüllt. Abbildung 22 sind spezifischer, volumetrischer und energetischer Kraftstoffverbrauch des Harvesters im Betrieb mit Diesel- und Rapsölkraftstoff für diese selektierten Tage zu entnehmen.

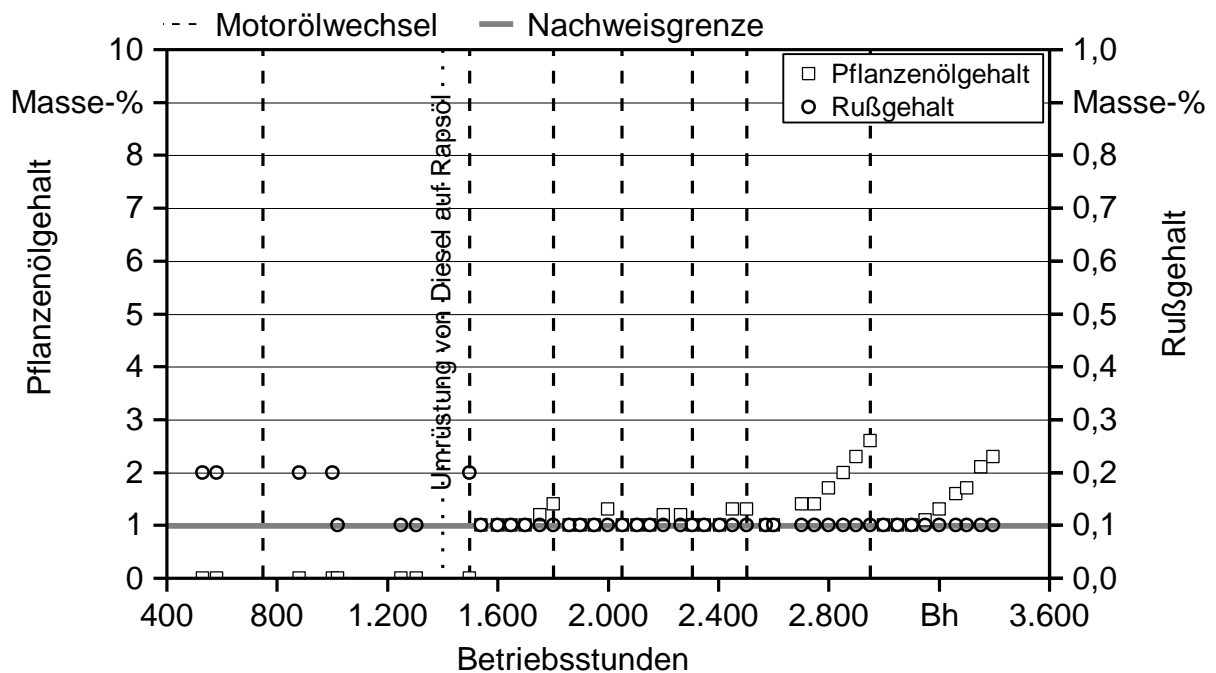
Abbildung 23: Pflanzenöl- und Rußgehalt im Motorenöl über die Betriebszeit des Harvesters

In Abbildung 23 ist der Gehalt an Pflanzenöl und Ruß im Motorenöl über die Betriebszeit dargestellt. Der höchste gemessene Pflanzenölgehalt beim Ölwechsel nach 250 h lag bei etwa 1,5 % und damit auf einem sehr niedrigen Niveau. Bei einem Wechselintervall von 500 h lag der höchste Pflanzenölgehalt bei 2,6 %, was nach den bisherigen Erfahrungen mit Pflanzenöltraktoren in einem unbedenklichen Rahmen liegt. Auch der Rußgehalt im Motorenöl ist über alle Wechselintervalle im Bereich der Nachweisgrenze.

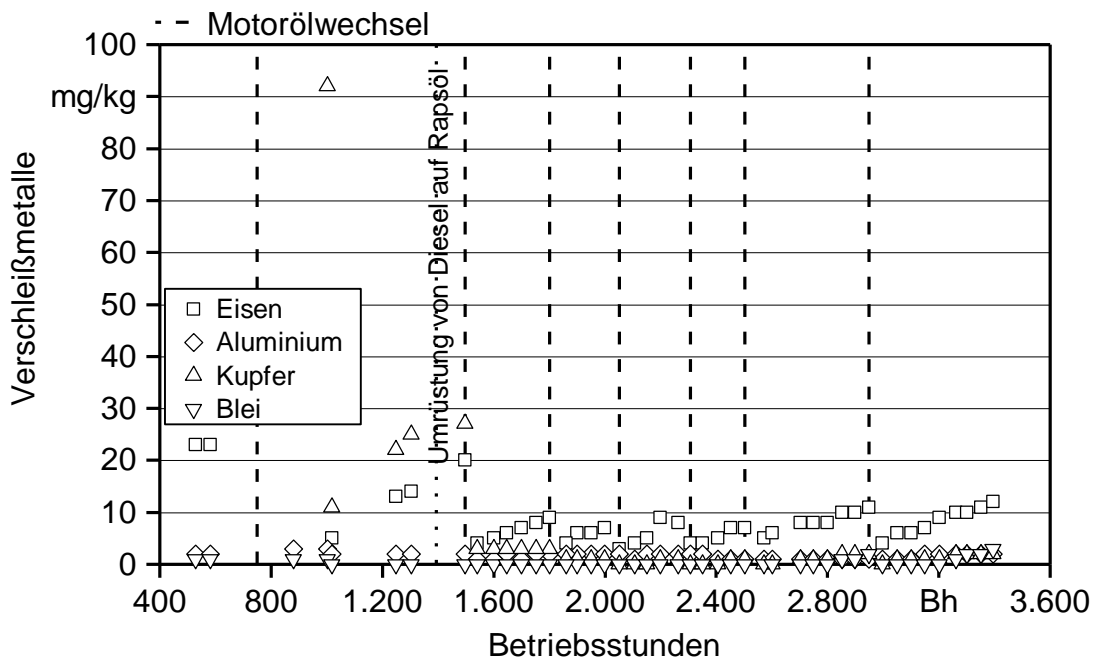
Abbildung 24: Gehalt der Verschleißmetalle Eisen, Aluminium, Kupfer und Blei im Motorenöl über die Betriebszeit des Harvesters

Abbildung 24 zeigt die Entwicklung des Gehalts an Verschleißmetallen im Motorenöl über die Betriebszeit. Auffällig sind dabei vergleichsweise hohe Kupferanteile vor der Umrüstung auf Rapsölkraftstoff, die im weiteren Verlauf innerhalb des Motorenölwechselintervalls abfallen. Eine Klärung der Ursachen war nicht möglich. Im Betrieb mit Rapsölkraftstoff lagen die Gehalte an Eisen auch nach 500 h Einsatzzeit des Motorenöls unter 13 mg/kg und damit auf einem sehr niedrigen Niveau. Die Gehalte aller weiteren nach der Umrüstung untersuchten Verschleißmetalle im Motorenöl lagen unter 4 mg/kg und sind ebenfalls als unauffällig zu bewerten.

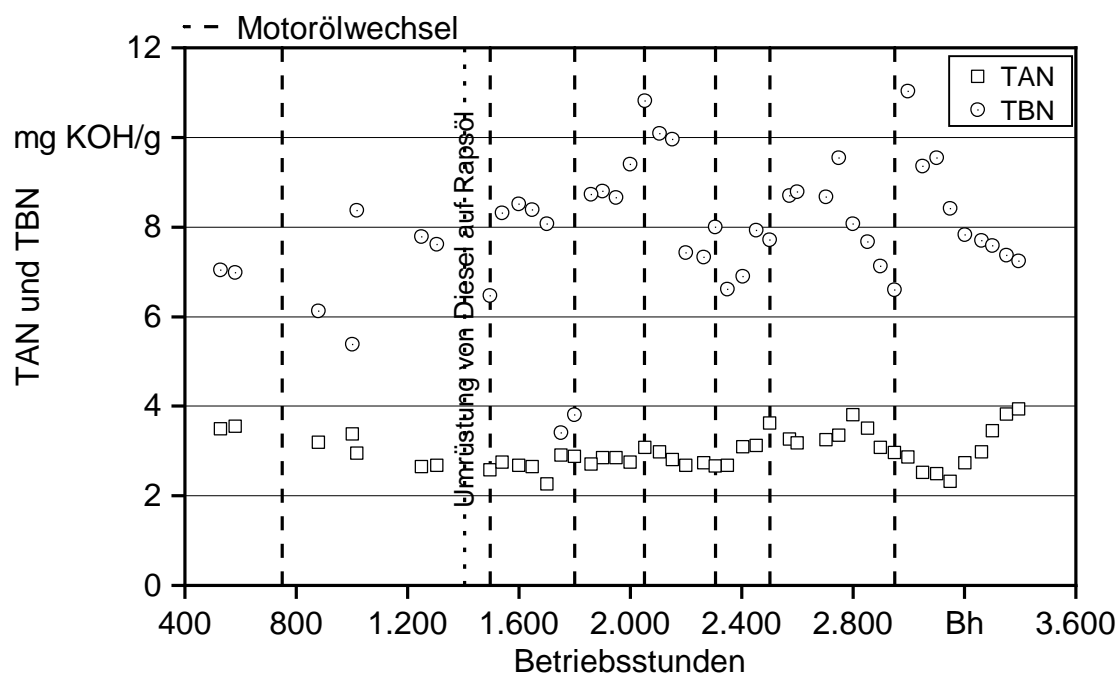
Abbildung 25: Total Acid Number (TAN) und Total Base Number (TBN) des Motorenöls des 1470G-Harvesters über den Versuchszeitraum

In Abbildung 25 sind die *Total Acid Number* (TAN) und *Total Base Number* (TBN) dargestellt. Die TAN ist ein Maß für den Gehalt an Säuren im Motorenöl, die beispielsweise aus Oxidationsprodukten entstehen können. Mit zunehmender Alterung und Oxidation des Motorenöls steigt die TAN an. Durch die TBN kann die alkalische Reserve des Motorenöls bewertet werden, die zur Neutralisation von Säuren notwendig ist. Die TBN sinkt mit zunehmender Einsatzdauer. Nach BARTZ (2010) [2] sollte ein Ölwechsel durchgeführt werden, wenn die TBN um mehr als 50 % ihres Ausgangswerts gesunken ist. Dies war lediglich beim ersten Ölwechsel nach der Umrüstung der Fall. Bei den weiteren fünf Motorenölfüllungen, die zum Teil bis zu 500 h Einsatzzeit absolvierten, wurde diese Anforderung immer erfüllt. Darüber hinaus lag die TBN bei allen untersuchten Motorenölproben zuverlässig über der TAN. Gründe für die niedrigen TBN der beiden Ölanalysen innerhalb des ersten Ölwechselintervalls nach der Umrüstung konnten nicht gefunden werden. Die TAN Werte dieser beiden Proben sind vergleichsweise niedrig und lassen auf keine übermäßige Versäuerung schließen. Insgesamt zeigen auch die Analysen der TBN und TAN, dass ein Ölwechselintervall von 500 h ausreichend ist.

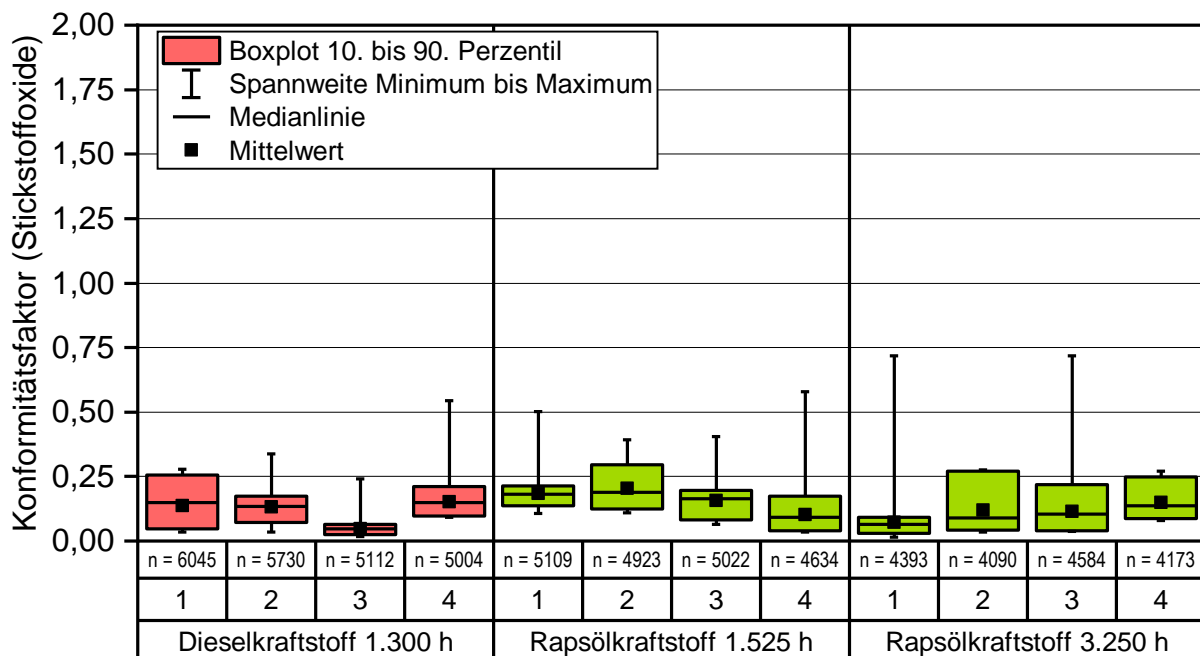
Abbildung 26: Häufigkeitsverteilung der resultierenden Konformitätsfaktoren für Stickstoffoxide der Mittelungsfenster aus den Emissionsmessungen im realen Einsatz im Betrieb mit Diesel- und Rapsölmotorkraftstoff (n: Anzahl der Mittelungsfenster)

In Abbildung 26 sind die Häufigkeitsverteilungen der Stickstoffoxidkonformitätsfaktoren der Mittelungsfenster für jede Einzelmessung dargestellt. Unabhängig vom Kraftstoff und vom Betriebsstundenstand des Harvestermotors liegen alle Konformitätsfaktoren der Einzelmessungen deutlich unter 1,0. Eine Varianzanalyse des 90. Perzentils der Stickstoffoxidkonformitätsfaktoren lässt keinen signifikanten Einfluss des Kraftstoffs erkennen. Vielmehr zeigt sich, dass das Abgasnachbehandlungssystem zur Reduktion der Stickstoffoxidemissionen unabhängig vom Kraftstoff und der bisher absolvierten Betriebsdauer zuverlässig funktioniert.

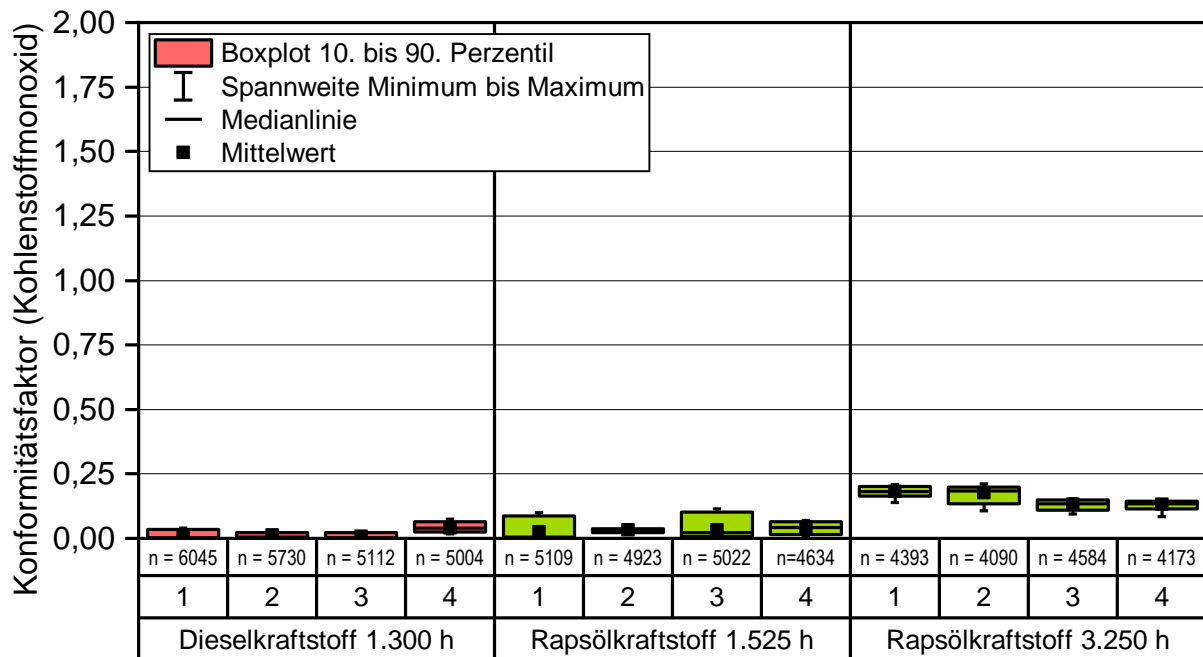
Abbildung 27: Häufigkeitsverteilung der resultierenden Konformitätsfaktoren für Kohlenstoffmonoxid der Mittelungsfenster aus den Emissionsmessungen im realen Einsatz im Betrieb mit Diesel- und Rapsölkraftstoff (n: Anzahl der Mittelungsfenster)

Die Häufigkeitsverteilungen der Konformitätsfaktoren für Kohlenstoffmonoxid sind in Abbildung 27 dargestellt. Alle ermittelten Konformitätsfaktoren der Mittelungsfenster liegen unter 0,25 und damit deutlich unter den Anforderungen der Abgasstufe IV am Motorenprüfstand. Die 90. Perzentile der Konformitätsfaktoren für Kohlenstoffmonoxid der Messung mit Diesel- und Rapsölkraftstoff bei 1.525 h unterscheiden sich nicht signifikant, während bei 3.250 h bei der Messung mit Rapsölkraftstoff signifikant höhere Faktoren festzustellen sind. Gründe hierfür können nicht eindeutig identifiziert werden, sind aber vermutlich im Bereich der unterschiedlichen Umgebungsbedingungen bei den Messungen zu suchen. Bei der Messung bei 3.250 h führte der Harvester deutlich mehr Zufallseinschlag als bei den anderen beiden Messungen durch. Dies wird beispielsweise aus der während der Messung gefahrenen Distanz ersichtlich. Während bei den Messungen bei 1.300 h und 1.525 h zumeist eine Strecke von 0,8 km bis 1,4 km zurückgelegt wurde, waren es bei der Messung bei 3.250 h zwischen 3,7 km und 4,5 km. Außerdem lagen die Außentemperaturen bei den Messungen bei 3.250 h um durchschnittlich 12 K bis 15 K niedriger als bei den anderen beiden Messungen.

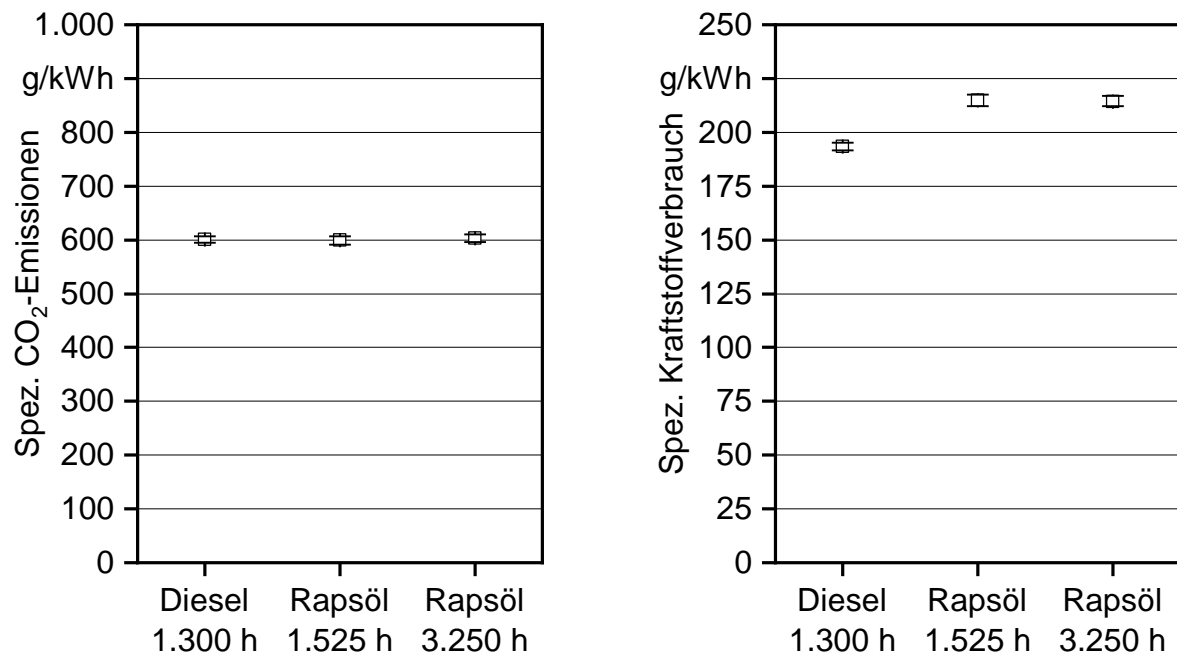
Abbildung 29: Spezifische CO<sub>2</sub>-Emissionen (*Tank-to-Wheel*) und spezifischer Kraftstoffverbrauch während der Emissionsmessungen im realen Betrieb (Mittelwerte und Spannweiten)

Auf Basis der aufgezeichneten Messdaten können auch die spezifischen CO<sub>2</sub>-Emissionen und der spezifische gravimetrische Kraftstoffverbrauch bestimmt werden (siehe Abbildung 29). Die spezifischen CO<sub>2</sub>-Emissionen (*Tank-to-Wheel*) liegen bei allen Messungen bei etwa 600 g/kWh. Der spezifische Kraftstoffverbrauch ist mit Rapsölkraftstoff im Vergleich zu Dieselmkraftstoff 11 % höher. Es ist jedoch zu beachten, dass der gravimetrische Heizwert von Rapsölkraftstoff um etwa 12 % geringer ist als derjenige von Dieselmkraftstoff. Der Kraftstoffmeherverbrauch mit Rapsölkraftstoff entspricht somit dem Heizwertunterschied. Das bedeutet, dass die Motoreffizienz im Betrieb mit beiden Kraftstoffen gleich ist.

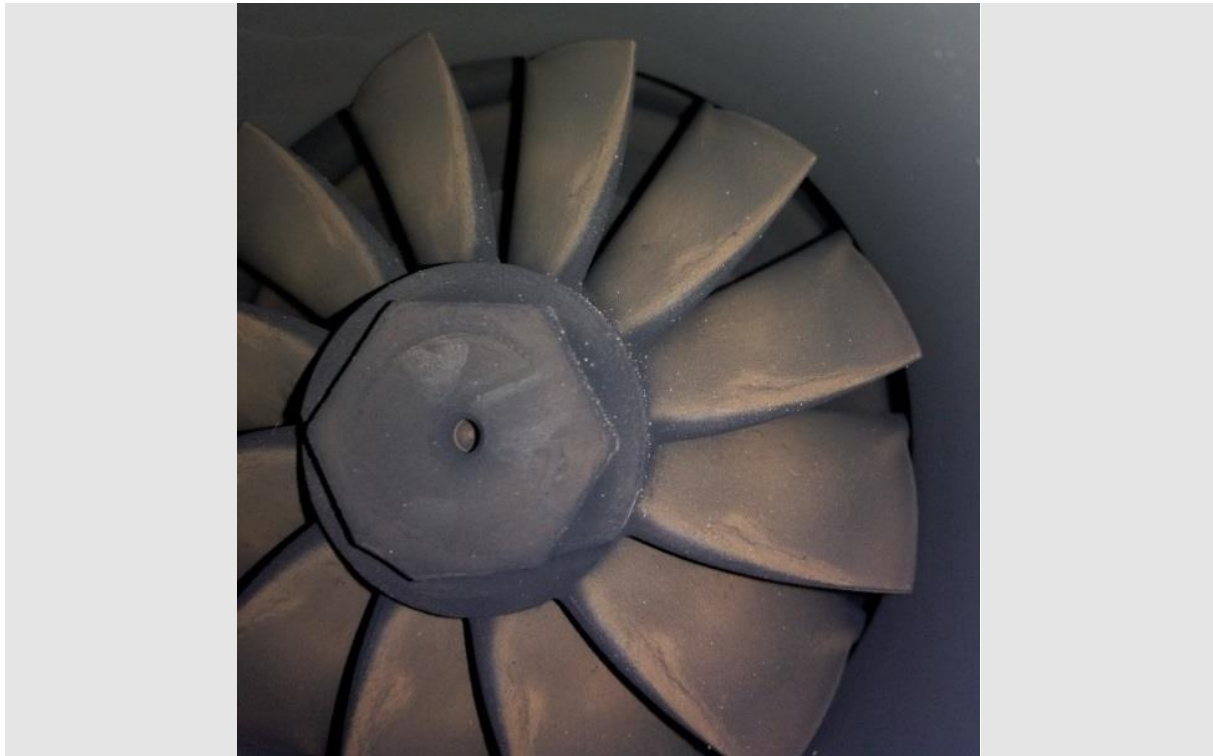
Abbildung 32: Turbolader des Harvestermotors mit üblichen Abnutzungsspuren nach 3.500 h Betrieb

Die beiden Turbolader wurden auf Beschädigungen und genauen Sitz überprüft. Das Lagerspiel war im zulässigen Toleranzbereich. An den Schaufelrädern des stationären Turbinenrads sind leichte Abnutzungsspuren zu erkennen, die jedoch für eine Laufzeit von ca. 3.500 h als üblich zu bewerten sind. In Abbildung 32 ist einer der Turbolader dargestellt.

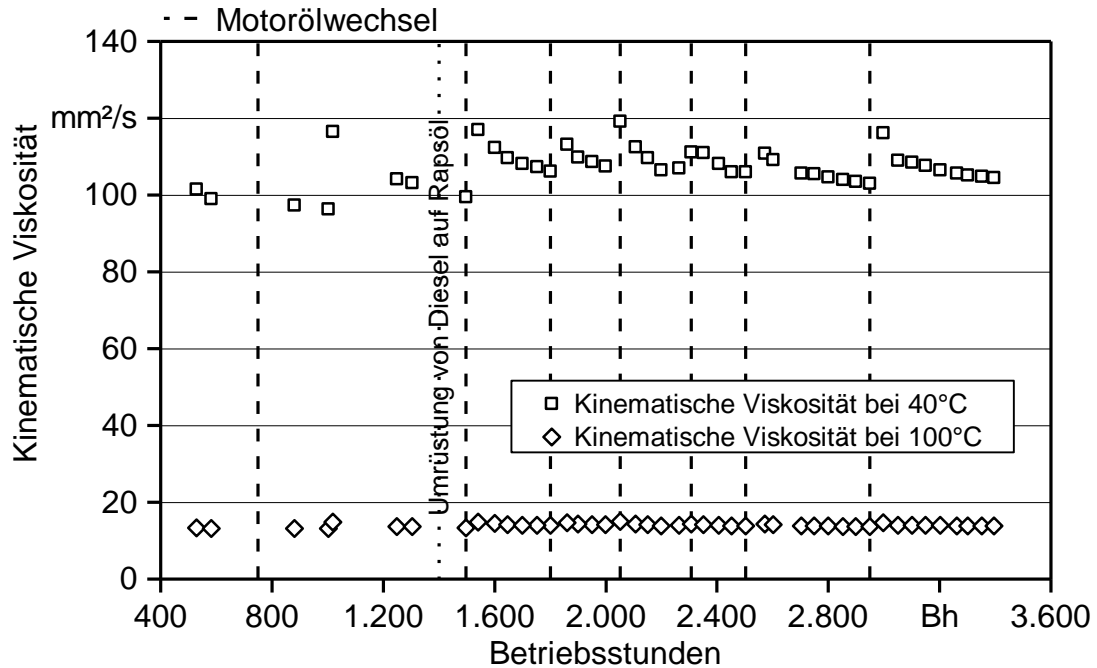
Anhang 1: Kinematische Viskosität des Motorenöls über die Betriebszeit des Harvesters

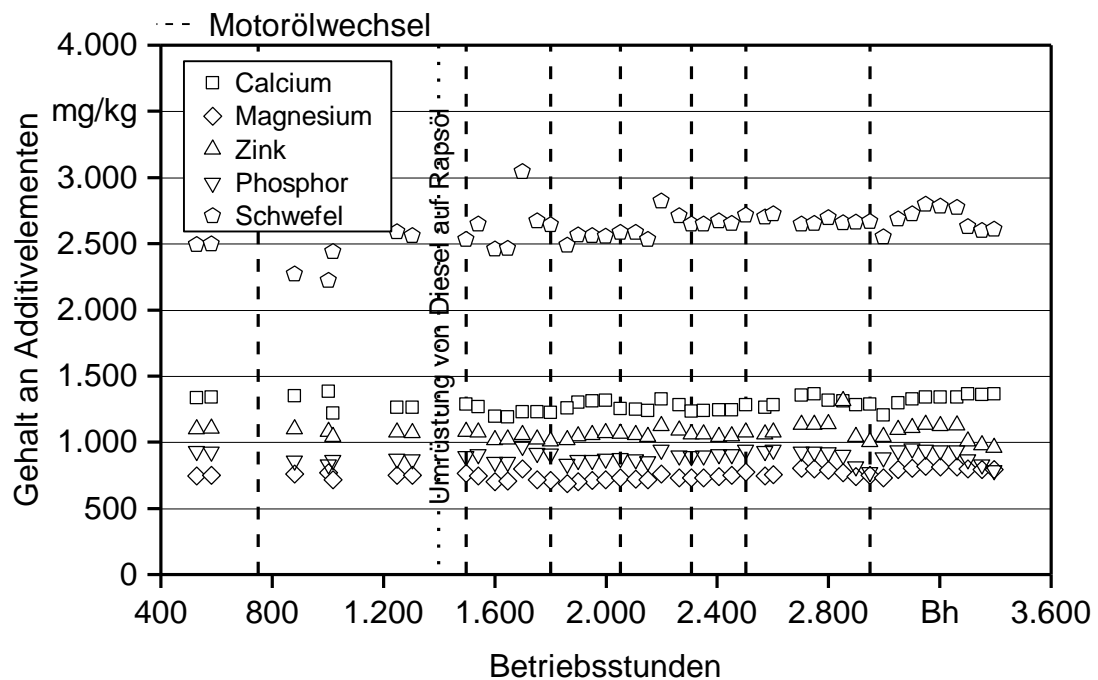
Anhang 2: Gehalt der Additivelemente Calcium, Magnesium, Zink, Phosphor und Schwefel im Motorenöl über die Betriebszeit des Harvesters
